改善箇所説明図

テールゲートリフト装置

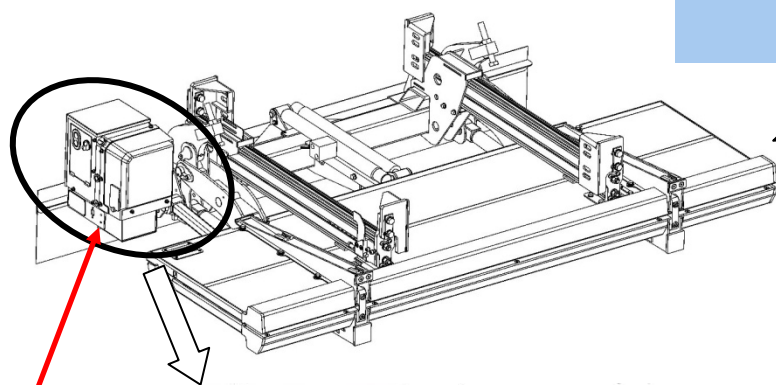
製造番号銘板

改善実施車には、製造番号銘板に白色のレ点を入れる。

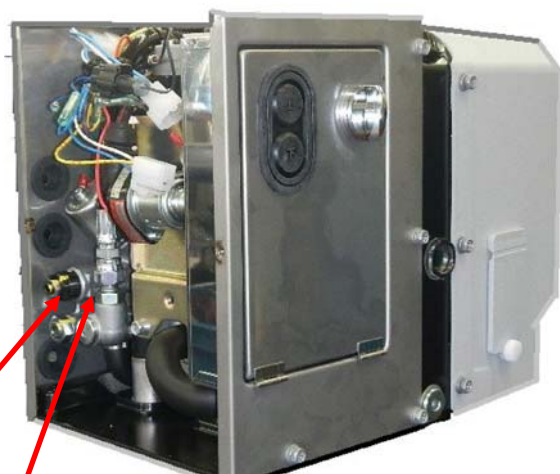
パワーユニット

流量調整弁

チャッキング痕

床下スライド格納型テールゲートリフト装置において、パワーユニット内部の流量調整弁（フローコントロールバルブ）取付ブロックの加工に不適切なものがある。そのため、プラットホームが下降時に流量調整弁による作動油量が正しく調整されず、下降速度が速くなるおそれがある。また、格納作動時に、正規の位置で格納出来なくなるおそれがある。

全車両、流量調整弁取付ブロックのチャッキング痕を確認し、交換対象のパワーユニットを良品に交換する。
