改善箇所説明図

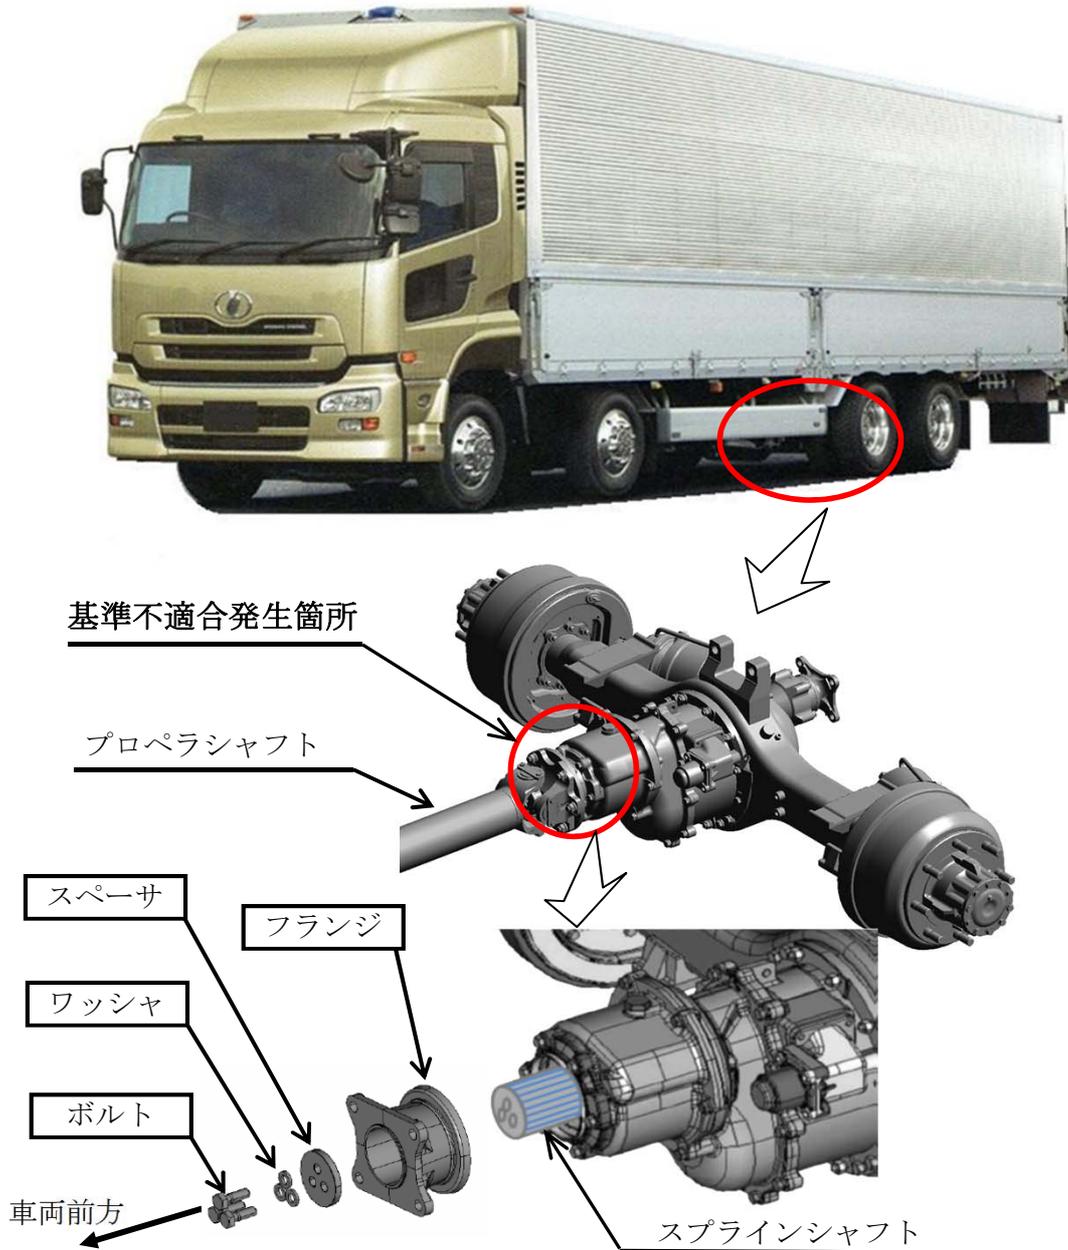
低床式後2軸駆動の大型トラックの後前軸側終減速機において、前側フランジのスプライン部の遊びが大きいため、当該フランジとスプラインシャフトを固定する締結用ボルトに過大な入力が生じることがある。そのため、そのままの状態で使用を続けると、当該ボルトが折損し、最悪の場合、当該フランジと接続されているプロペラシャフトが脱落し、走行不能となるおそれがある。

全車両、フランジを対策品と交換するとともに、締結用ボルト、ワッシャ及びスーパーサを新品と交換する。

識別：後前軸側終減速機前部左側面に、黄色ペイントを塗布する。
