## 改善箇所説明図

### 基準不適合発生箇所

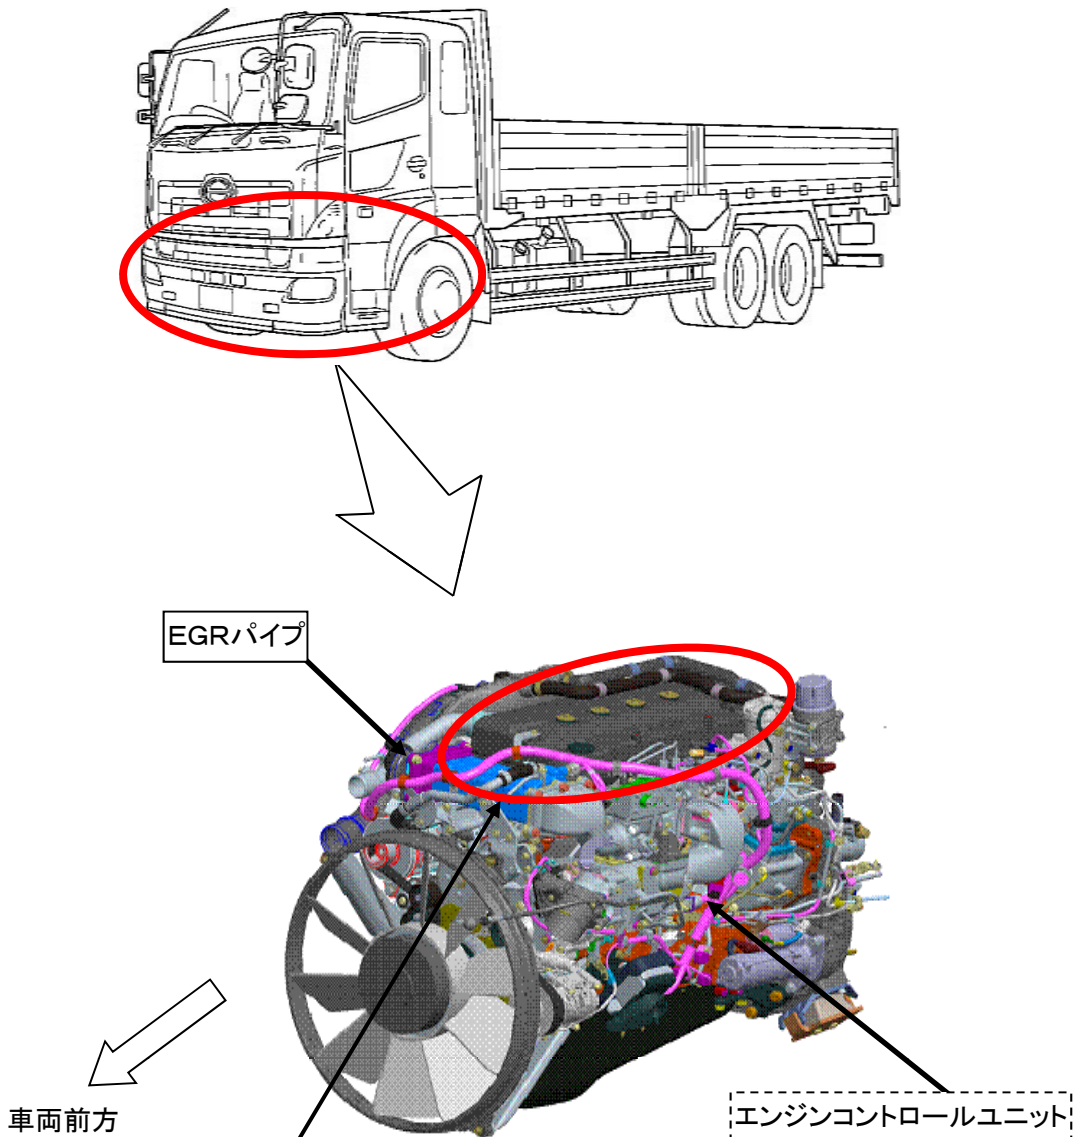
注：  内は交換部品を示す。  
 内は制御プログラムを書き換える部品を示す。

大型トラックにおいて、エンジン制御プログラムと排気ガス再循環（EGR）パイプの構造が不適切なため、停車中のDPR（排出ガス浄化装置）の自動再生と手動再生が頻繁に中断された場合に、EGRクーラ内でカーボンデポジットが生成されて吸気バルブに付着し、外気温が低い状態で長時間駐車されるとカーボンデポジットの粘度が増加することがある。そのため、エンジン始動した際、吸気バルブが摺動不良となり、最悪の場合、バルブが折損し、異音が発生するとともにエンジンが停止するおそれがある。

全車両、エンジン制御プログラムを書き換えるとともに、EGRパイプを対策品に交換する。

識別：サーモケースカバーに白色ペイントを塗布する。
