改善箇所説明図

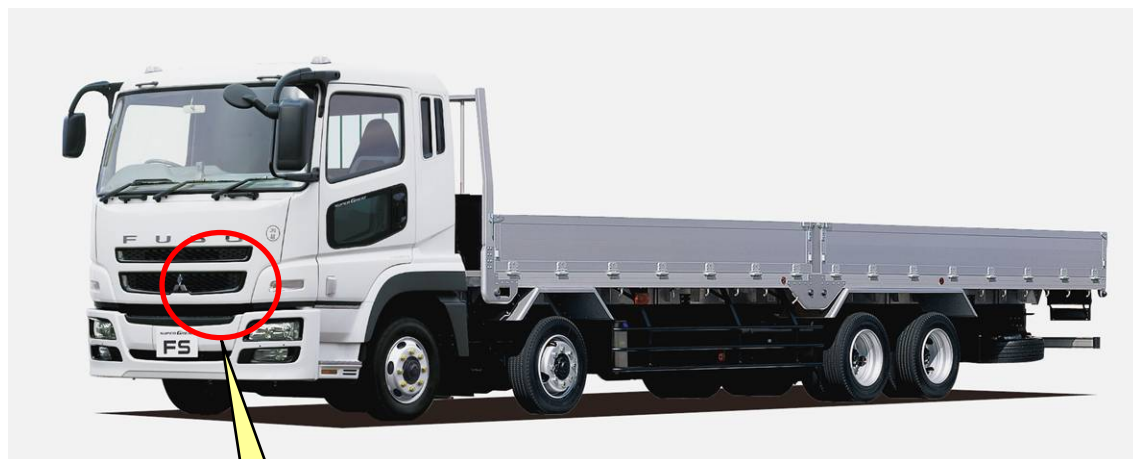
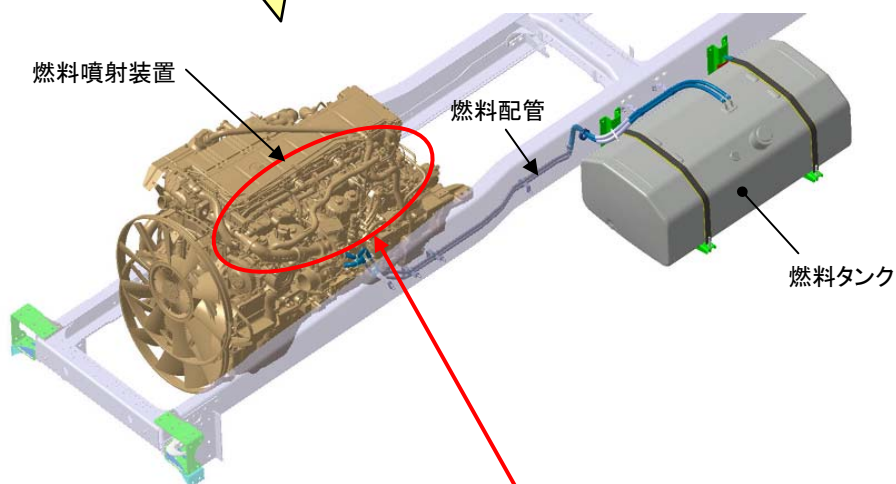
基準不適合発生箇所

大型トラック・バスにおいて、燃料ホースから溶け出した亜鉛が軽油中の成分と反応して生成された化合物によって燃料噴射装置の内部バルブが固着する可能性がある。そのため、エンジンの異音、白煙の発生、エンジン制御システム異常の警告灯点灯、マフラー内に溜まった燃料の発火などが生じ、最悪の場合、エンジンの始動不良や吹け上がり等に至るおそれがある。

全車両、燃料タンクに洗浄剤を注入し、燃料ラインに付着・残存している化合物を除去するとともに、燃料噴射装置の内部バルブ固着を抑制する機能を追加したエンジンECUのプログラムに書き換える。

識別：作業完了車には、所定の位置に「HD177」の文字が記載された白黄色のシールを貼付ける。

トラック：助手席リヤドアピラーストライカー付近

バス：車両左後方点検リッド裏
