# 改善箇所説明図

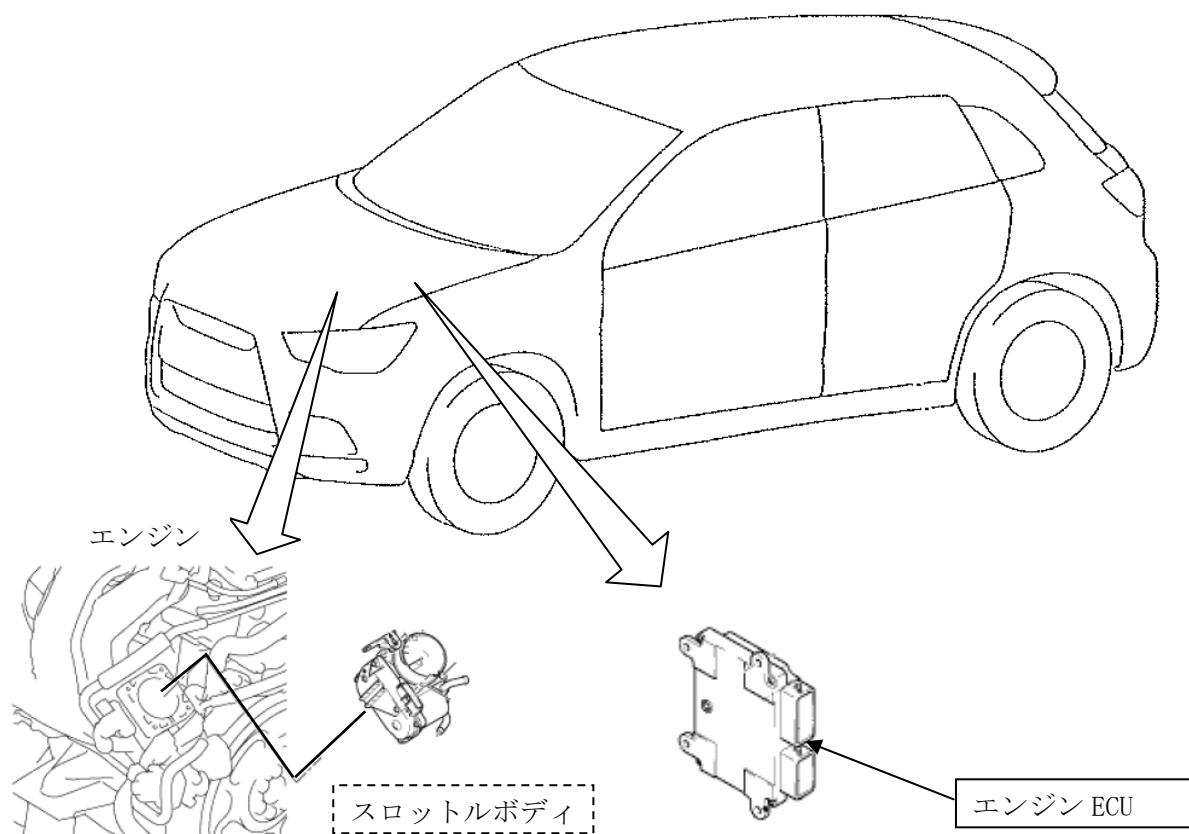
4B10エンジン搭載車において、エンジンECUのプログラムが不適切なため、アイドリング時の空気量が不足または空燃比が薄くなる場合があります、アイドル回転付近でエンストに至るおそれがある。

注：図中の  内は、プログラムを書き換える部品を示す。

図中の  内は、清掃を実施する部品を示す。

全車両、エンジン ECU のプログラムを対策品に書き換える。  
また、エンジン ECU サービスデータの確認により、アイドル空気量が所定値より低下している場合は、スロットルボディのバルブ清掃を実施する。
