改善箇所説明図

●不具合の内容

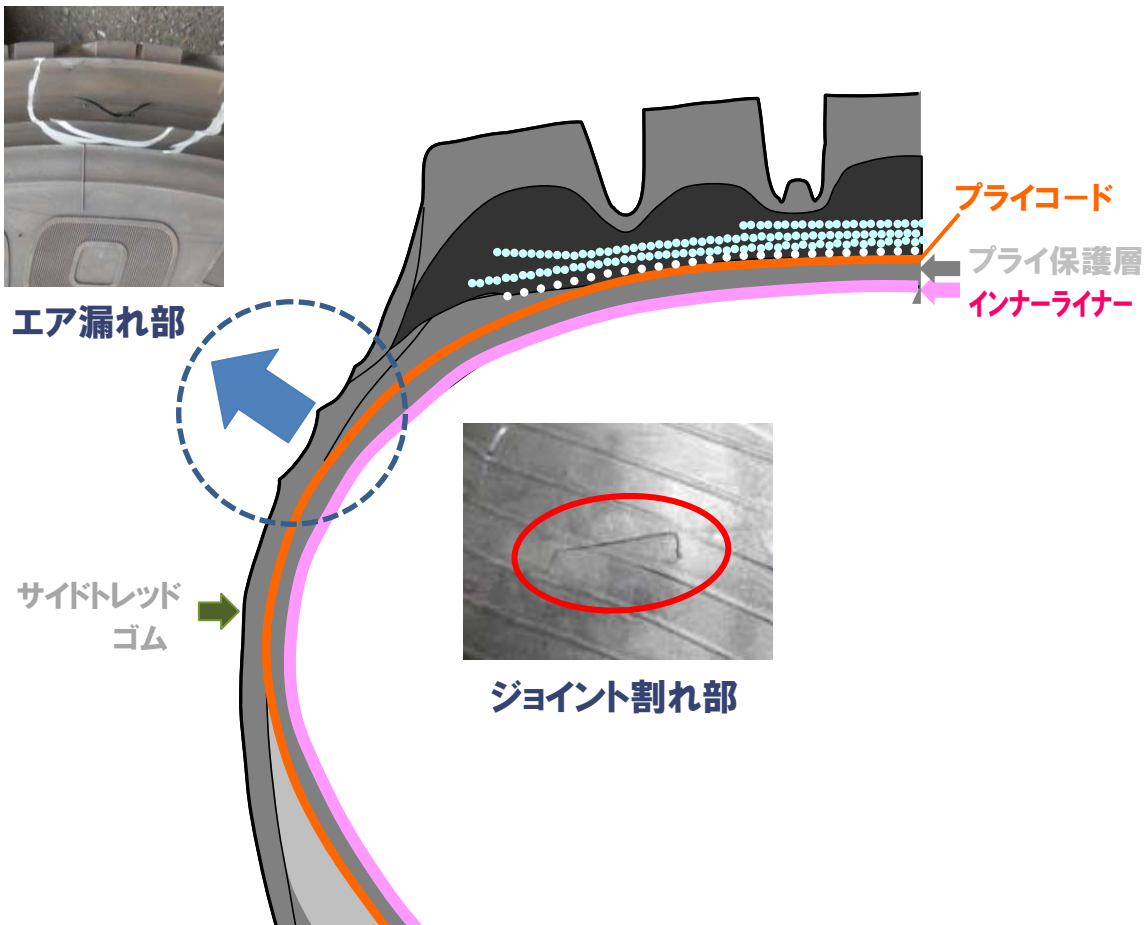
栃木工場で製造されたトラック・バス用タイヤの一部において、タイヤ内面のゴム部材を変更後、製造工程の一部の問題により、このゴム部材のジョイント部の接着面強度が不足し、走行により割れが生じる場合がある。使用を続けると割れが進展し、その部分からサイドウォール部にエアが流入して滞留・膨れが発生し、最悪の場合、エア漏れに至り走行不能になるおそれがある。

タイヤ内面のジョイント部を点検し、割れ及びその兆候が確認されたものは良品と交換する。なお、ジョイント部の割れの発生可能性には、製造設備や製造時期に応じ隔たりがあると考えられることから、発生予測に応じ、以下のとおりに分けて、改善措置を実施する。

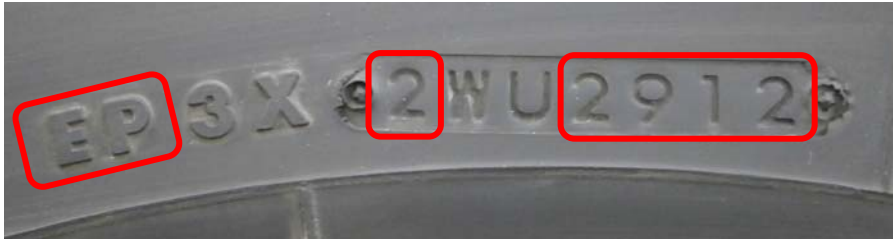
製造番号：タイヤ表側側面部に刻印（例）

- ・リコール届出一覧表の備考欄①、②については、タイヤ側面部に刻印された製造番号11桁で識別。
備考欄③については、1～2桁が「EP」、5桁が「2」または「8」で、8～11桁が「0412～3213」のタイヤの内、備考欄①、②以外のタイヤ。
