改善箇所説明図

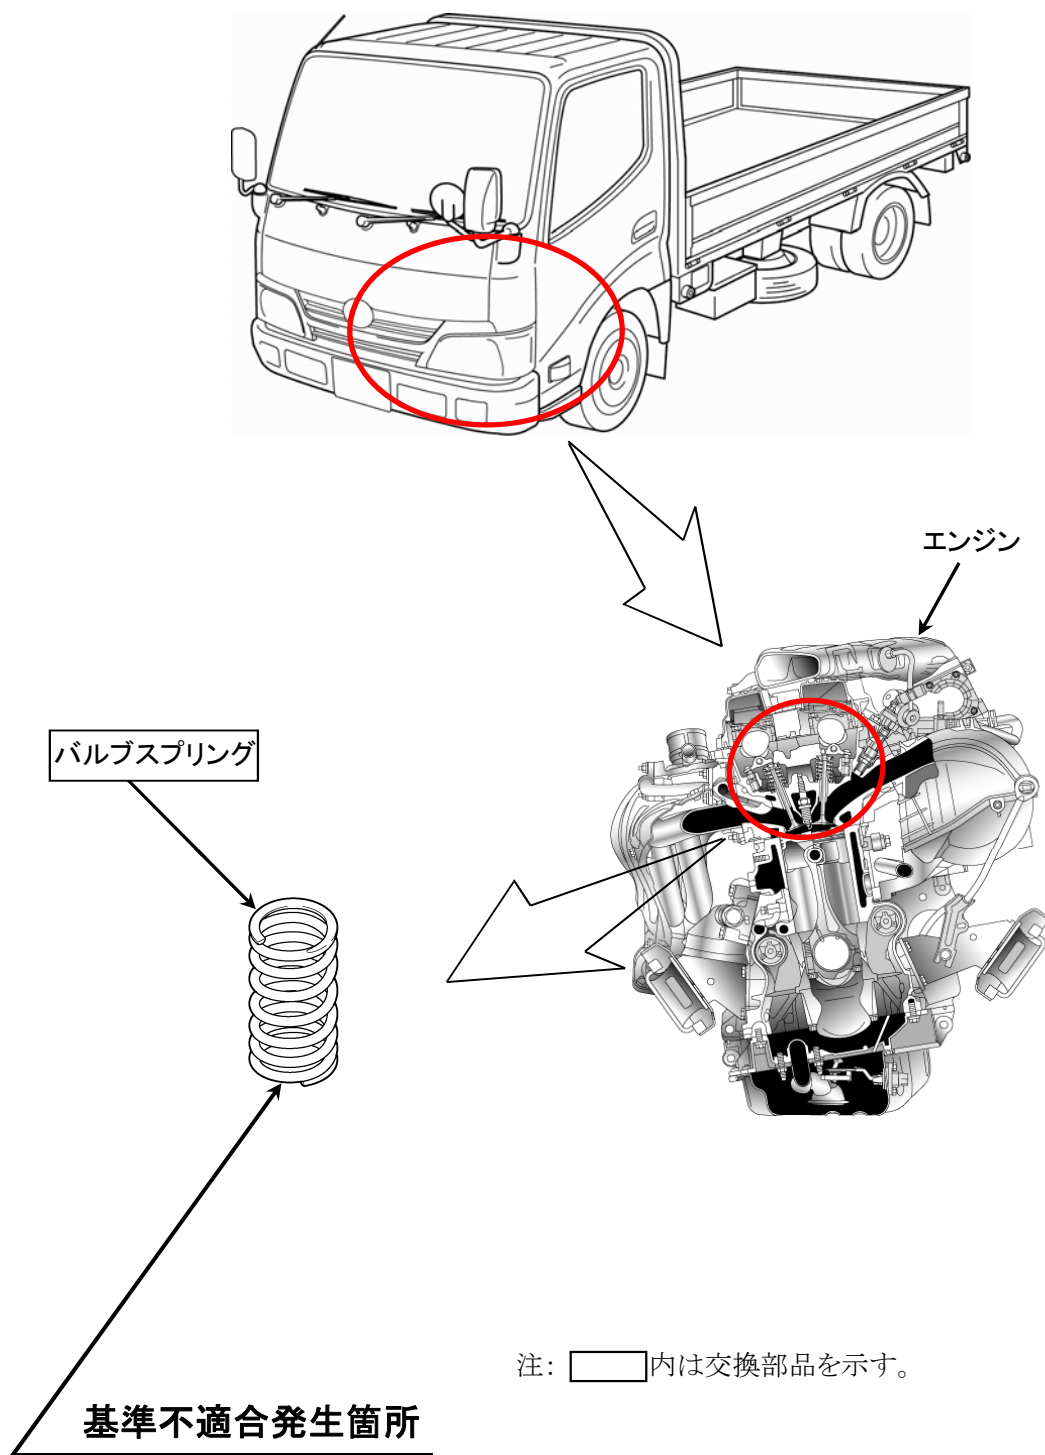
エンジンのバルブスプリングにおいて、表面処理工程の管理が不適切なため、スプリング表面が腐食しているものがある。そのため、使用過程で腐食部を起点にスプリングが折損してエンジン不調となり、走行中にエンジンが停止するおそれがある。

全車両、点検し、当該バルブスプリングを正規品と交換する。

識別:改善済車両には車台番号打刻位置の右側に黄色ペイントを塗布する。
