改善箇所説明図

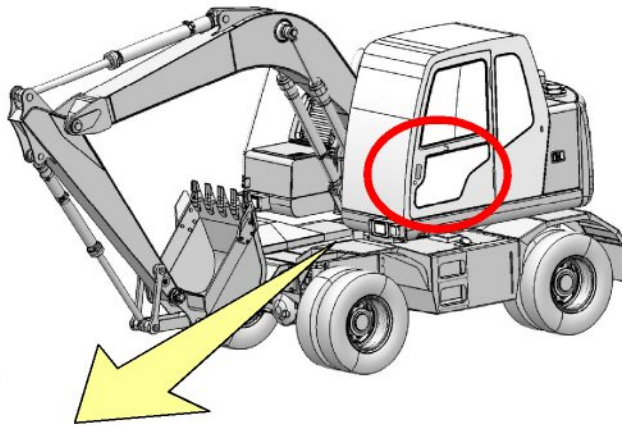
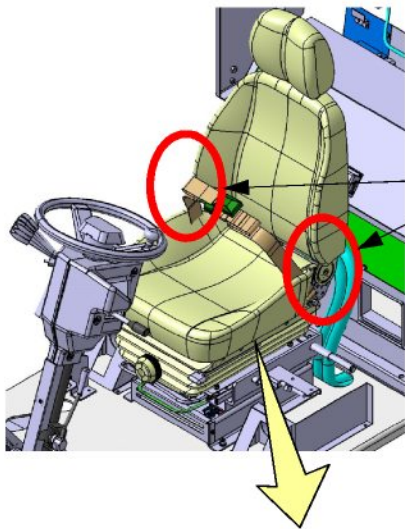
シートベルト左右取付部

不具合発生箇所

シートベルトとシートフレーム取付部の構造が不適切であるため、取付ボルトが正しく取付けられていない。そのため、そのままの状態を使用を続けると、取付ボルトが緩み、最悪の場合取付ボルト及びシートベルトが外れるおそれがある。
