改善箇所説明図

不具合②

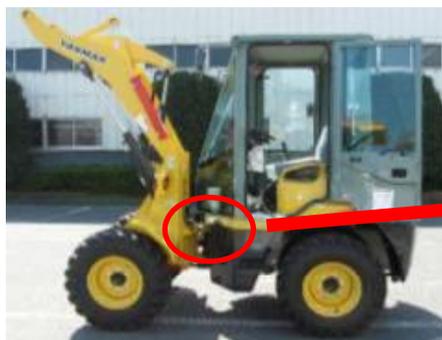
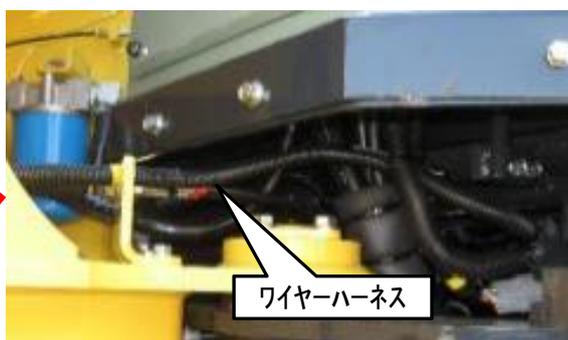
不具合発生箇所

ショベルローダのワイヤーハーネスにおいて、製造時にワイヤーハーネスを不適切な位置にクランプしたものがあつた。そのため、そのままの状態で使用を続けると、ステアリング操作時にハーネスが引っ張られ断線し、警音器、方向指示器、前照灯の作動不良が起こるおそれがある。

全車両、ハーネスのクランプ位置を確認し、不適切なものは正規の位置に修正する。確認時に、ハーネスに伸び等のダメージがあるものは、ハーネスを新品に交換する。

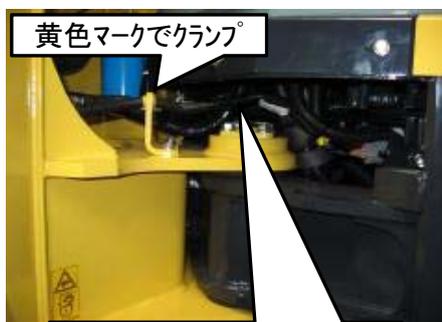
正規のクランプ位置

ステアリング操作時、ハーネスの引張りが無い

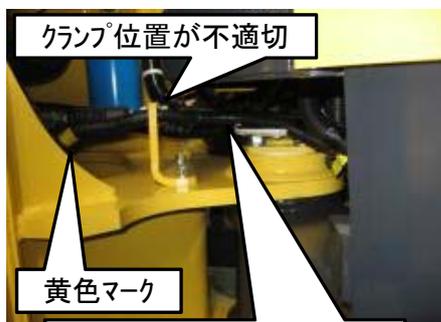
不適切なクランプ位置

ステアリング操作時、ハーネスが引張られている

1. クランプ位置が不適切なものは正規のクランプ位置に修正する
2. ハーネスに伸び等のダメージの有るものはハーネスを新品に交換する
