# 改善箇所説明図

# 不具合③

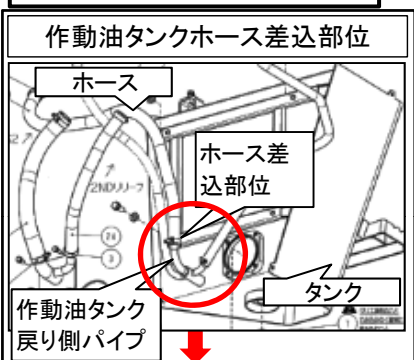
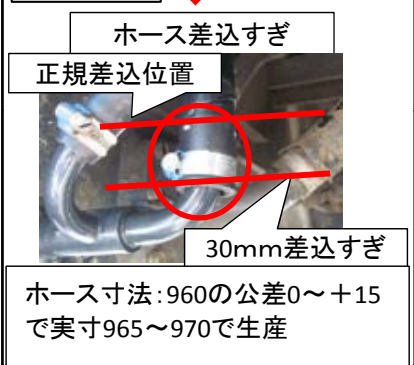
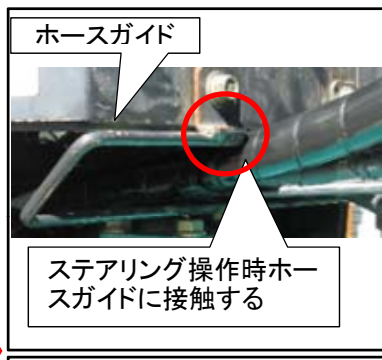
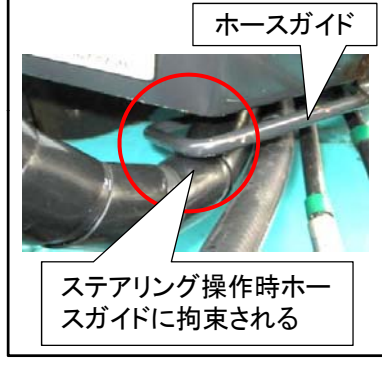
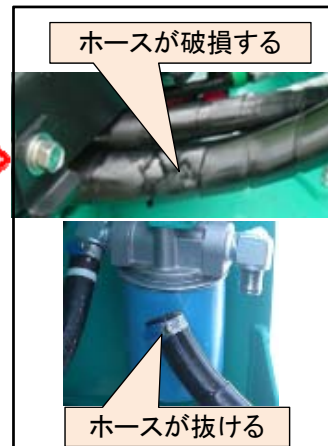
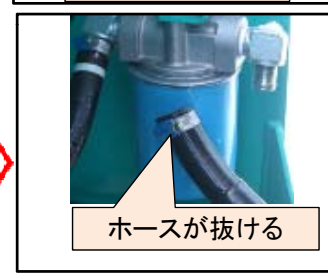
## 不具合の内容

ショベルローダの油圧ホースにおいて、製造時に作動油タンクへのホース差込みが適切に行われていなかったため、当該ホースの差込み量が不適切なものがある。そのため、そのままの状態で使用を続けると、ステアリング操作時に油圧ホースがホースガイドに拘束されるため油圧ホースが抜け又は破損し作動油が漏れ、最悪の場合走行不能になるおそれがある。
