改善箇所説明図

不具合①

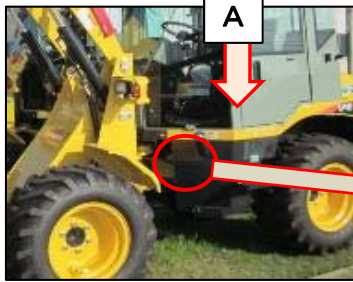
不具合発生箇所

ワイヤーハーネス(メイン)と
ワイヤーハーネス(フロント)の
集合カプラー部

ショベルローダのワイヤーハーネスにおいて、当該ハーネスを保護するコルゲートチューブ内部に水が溜った状態で冷熱サイクルを繰り返すと、毛細管現象により水がハーネスジョイント部から電気配線を伝わり集合カプラー内部に浸入する場合があります。そのため、そのままの状態で使用を続けると、集合カプラー内部の端子が腐食して通電しなくなること、警音器、方向指示器、前照灯の作動不良、エンジンの始動不良が起こるおそれがある。

全車両、集合カプラー内部の端子の状態を確認し、端子が腐食しているものは、ハーネスを対策品に交換する。端子に腐食が無いものは、ハーネスの配策を変更し単極防水カプラーを追加する。

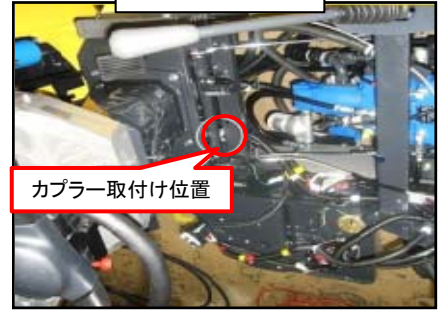
Aから見る

カプラー内部に水が浸入し、端子が腐食する。
