## 改善箇所説明図

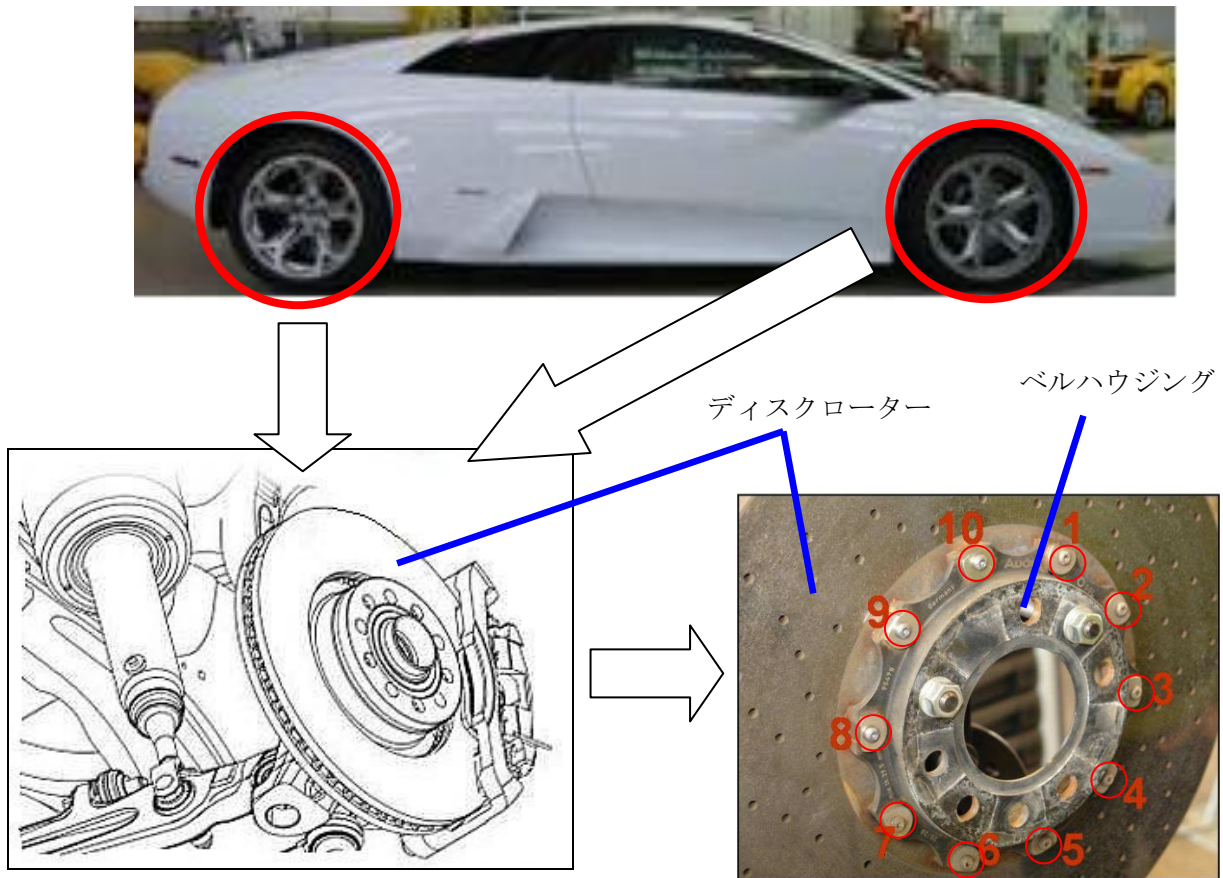
ディスクローター取付けボルト (図中 1~10)

前後輪ブレーキ用セラミック製ディスクローター装着車両において、ディスクローターをベルハウジングに取付けるためのボルトの材質が不適切なため、塩分濃度が高い環境下で使用をした場合に、当該ボルトが腐食、破断し、走行中に異音及び振動が発生する事がある。

全車両、ディスクローター取付けボルトを対策品と交換する。

識別 : ボルトの対策品を表す「TITAN」の打刻によって識別する。
