# 改善箇所説明図

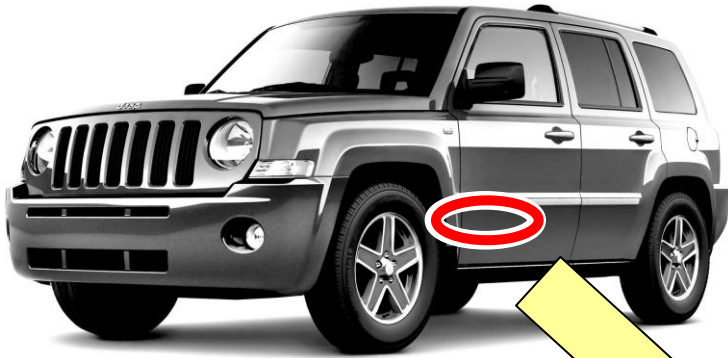
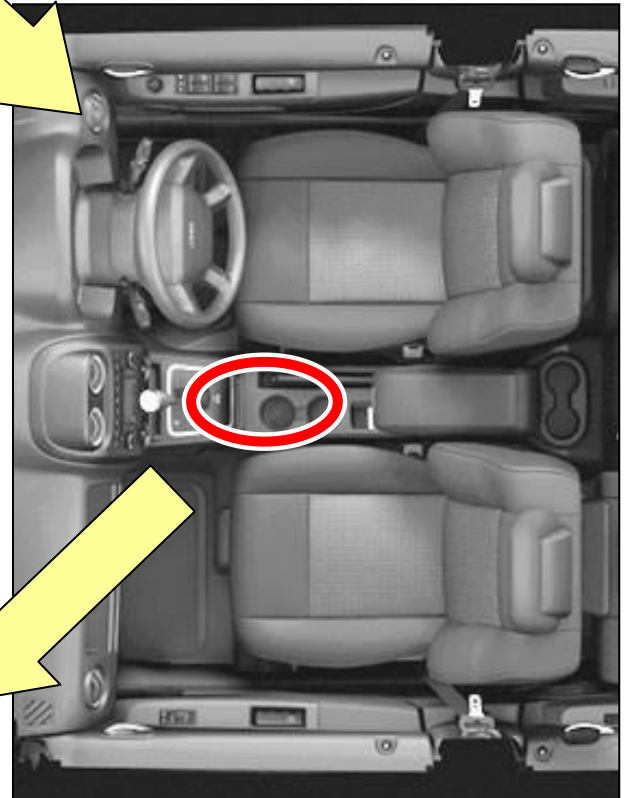
センタ・コンソール内部

エアバッグ制御ユニット

エアバッグ制御ユニットの制御プログラムが不適切なため、低速で横転した場合に、車両状態を適切に感知できず、シートベルト・プリテンショナ及びサイド・エアバック・カーテンが作動しないおそれがある。

全車両、エアバッグ制御ユニットの制御プログラムを書き換える。

識別：運転席シート・レールの後部内側固定ボルト頭部に黄色ペイントを塗布する。
