改善箇所説明図①

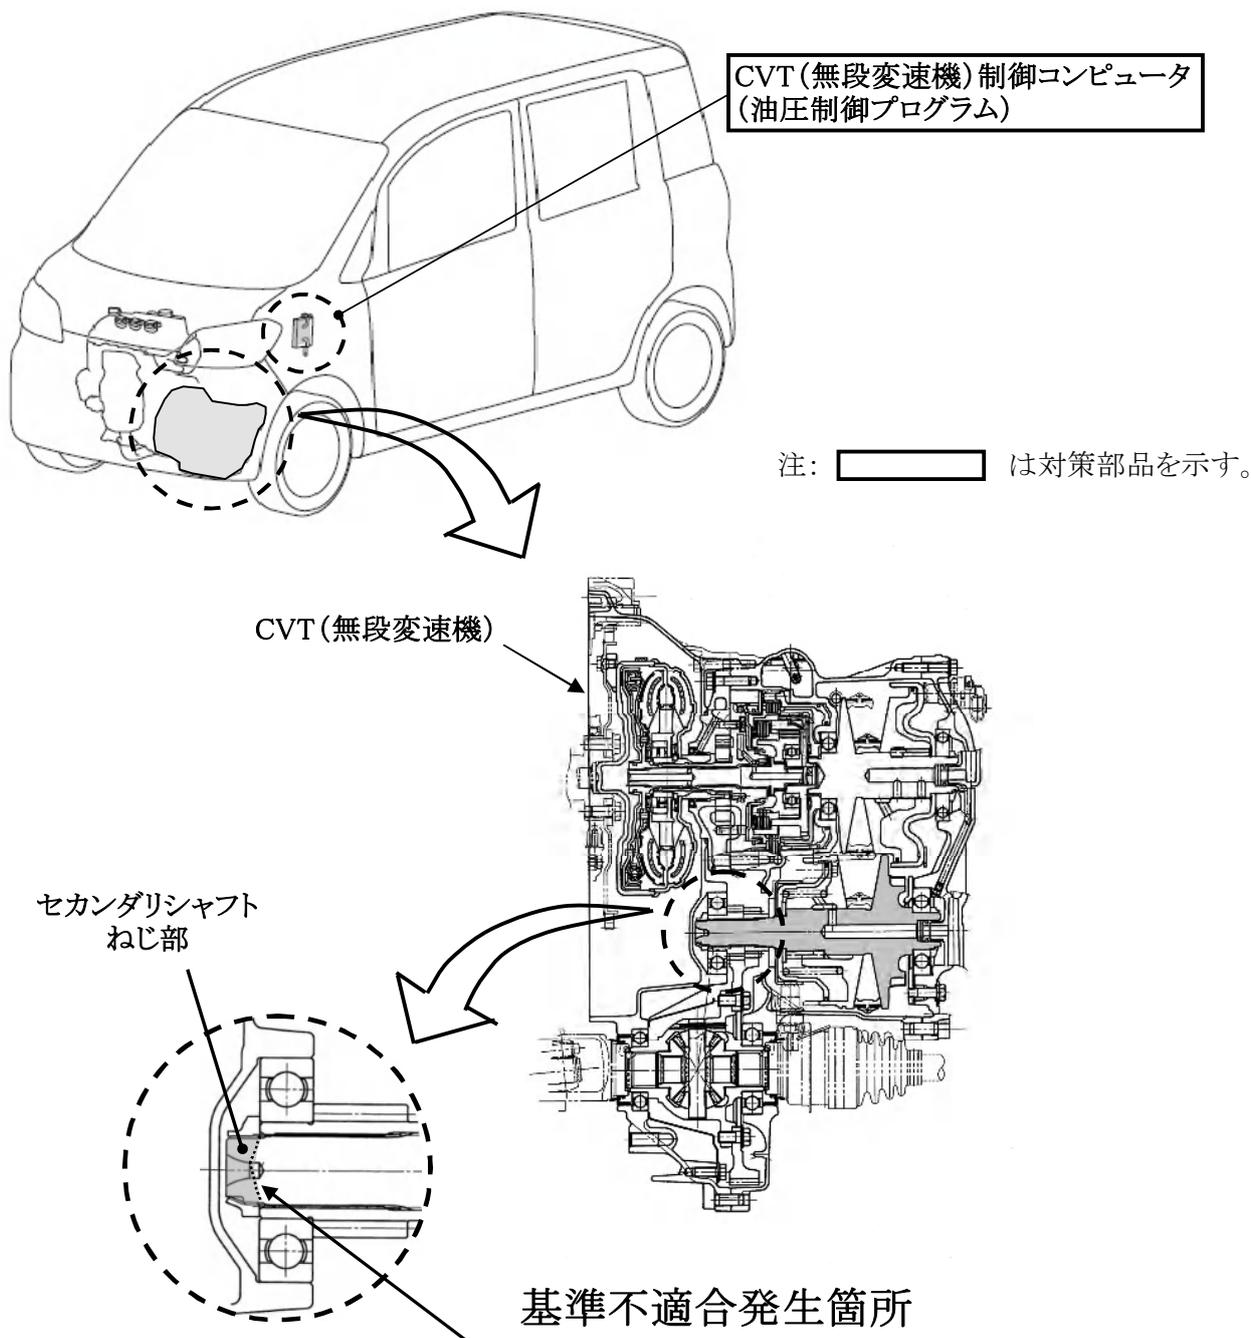
CVT(無段変速機)の油圧制御プログラムが不適切なため、シフト操作とほぼ同時にアクセルを踏み込む急な発進操作を行った場合やエンジンを空吹かしする等、高回転状態からイグニッションスイッチを切る操作を行った場合にCVT内に高油圧が発生し、セカンダリシャフトに想定以上の負荷が加わることがある。そのため、そのような操作を繰り返すと当該シャフトが破損して、走行不能となるおそれがある。

全車両、CVT制御コンピュータの油圧制御プログラムを変更する。

運転者席ドアチェッカーのボデー取付け部上側に黄色ペイントを塗布する。

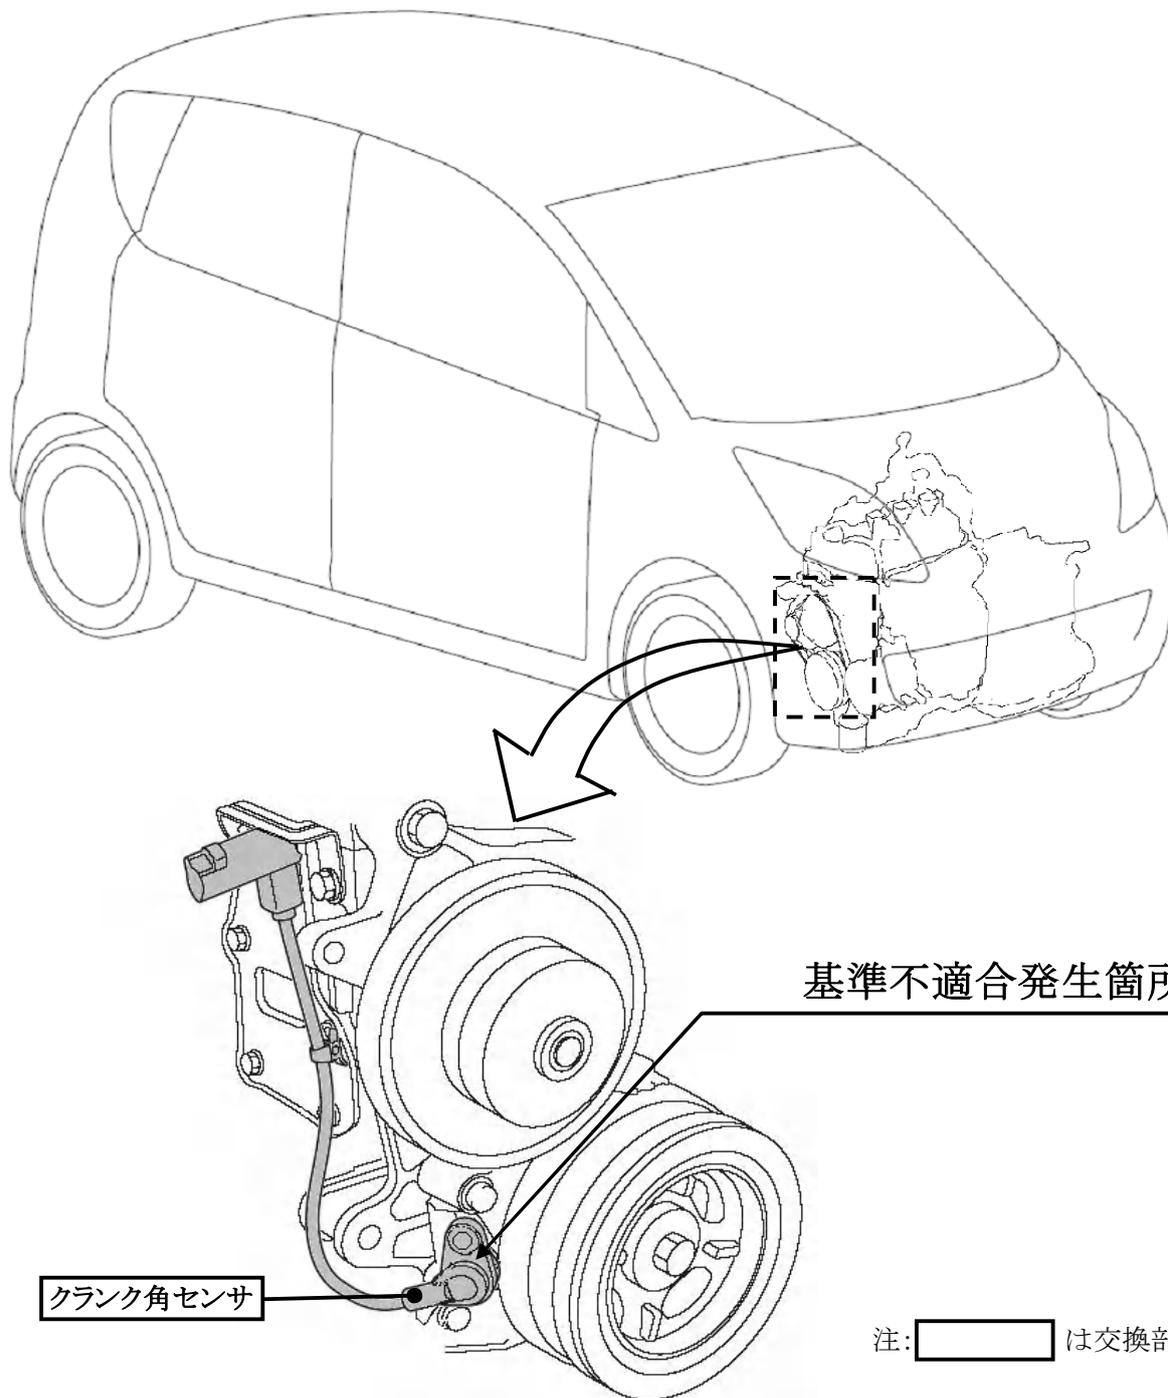
改善箇所説明図②

エンジンのクランク角センサにおいて、内部コイルの高温時の耐久性が不足しているため、登坂や渋滞等によってエンジンルーム内が高温になった状態で、全開走行等のエンジン回転数が高い運転を繰り返すと、振動で内部コイルが断線し、走行中にエンジンが停止する、あるいは、エンジンが始動できなくなるおそれがある。

- 1 全車両、クランク角センサを対策品と交換する。但し、部品の準備に時間を要することから、部品が供給出来るまでの暫定措置として、エンジン制御プログラムをエンジン最高回転数を下げる仕様に書き換え、後日クランク角センサを対策品と交換し、エンジン制御プログラムを元の仕様に書き換える。
- 2 暫定措置が困難な車両については、全車両、クランク角センサを対策品と交換する。

運転者席ドアチェッカーのボデー取付け部下側に黄色ペイントを塗布する。
