改善箇所説明図

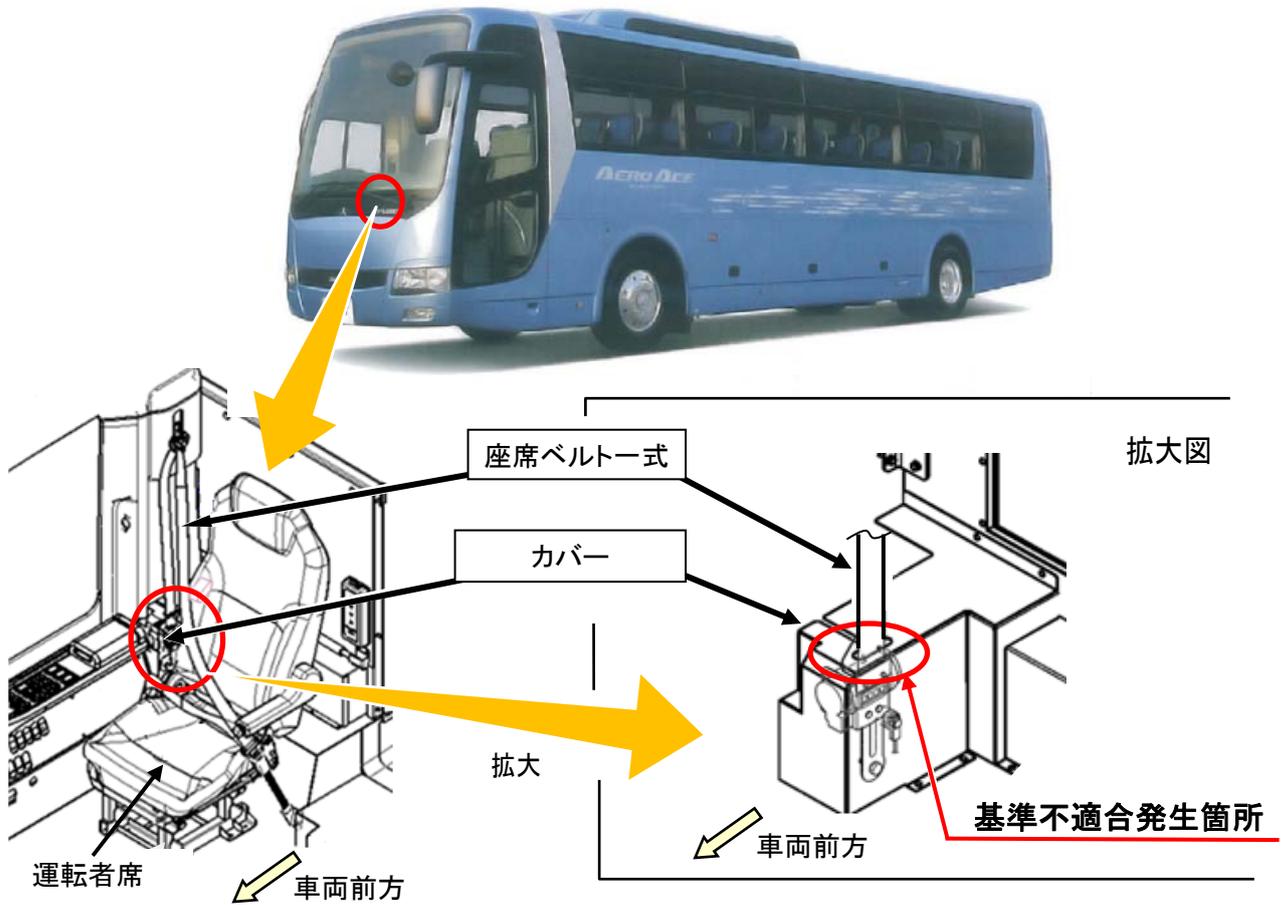
大型バスの運転者席において、座席ベルトの巻取り器を格納するカバーのスリット端部の加工が不適切なものがある。そのため、そのままの状態で使用を続けると、座席ベルトが当該スリット端部に引っ掛かり、損傷するおそれがある。

全車両、運転者席座席ベルトのカバーを点検し、不良品と認められたものは良品のカバーに交換する。また、当該座席ベルトに損傷が認められたものは、新品に交換する。
