実地調査の中間報告

9月より各地下街への実地調査を行い、10月30日の時点で41地下街の調査を実施。年内に全78地下街の調査を実施予定。

3. 実地調査／安全点検の中間報告

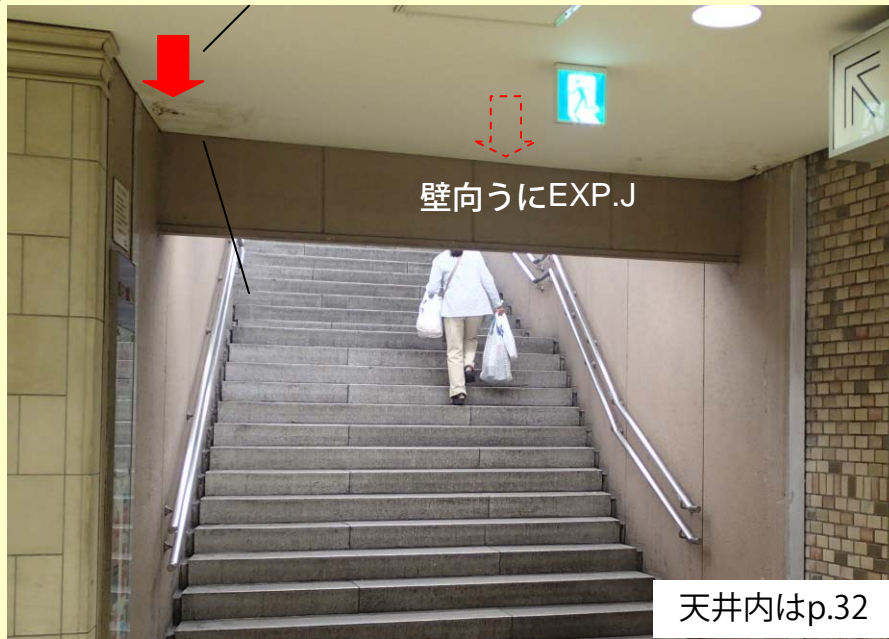
天井ボードに漏水跡がある。
(階段側にEXP.Jあり)

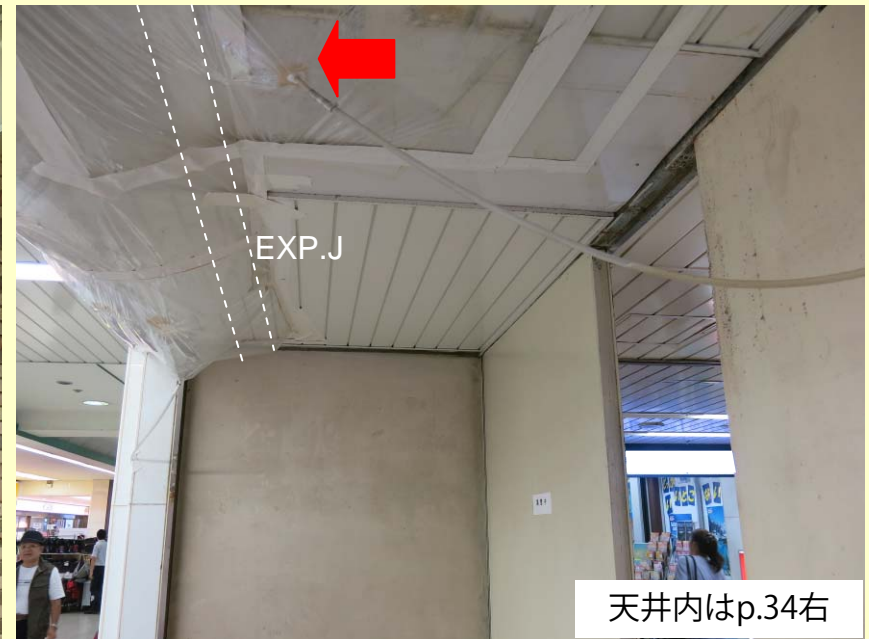
天井スパンデル面に漏水対策のビニール面あり
(広いコンコースをEXP.Jが横断する。)

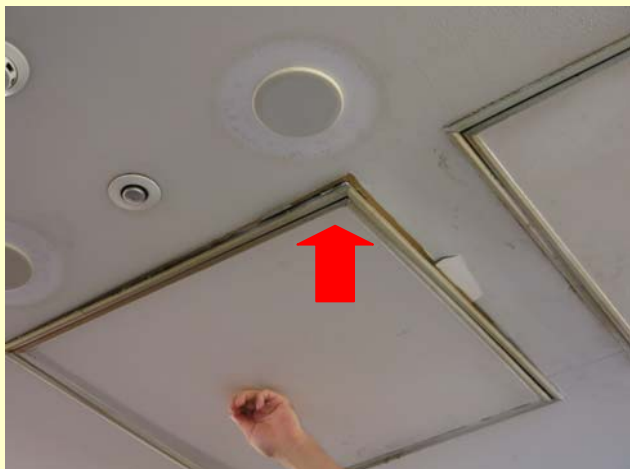
点検口枠が浮いている（取付不良のため、その場で管理者が改修を指示された）

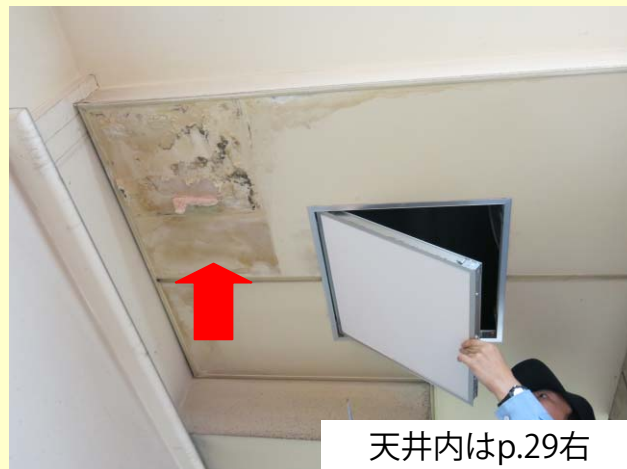
天井内はp.29右

点検口手前のボードに漏水跡がある。

（点検口は漏水対策のため設置された。）

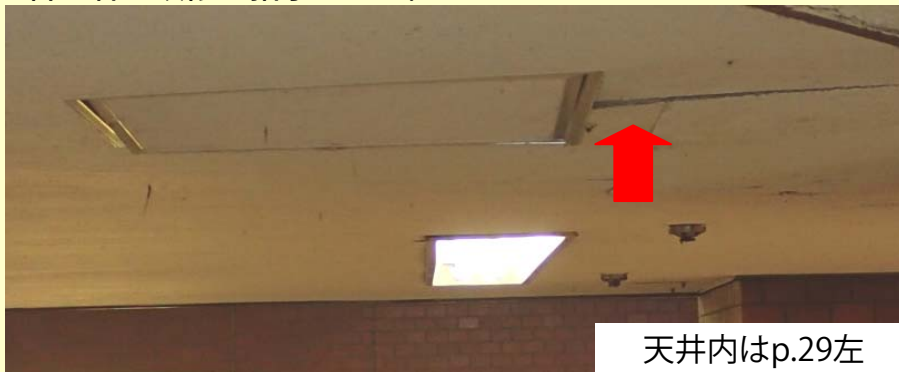
天井内はp.29左

点検口周囲のボードに浮きが見える。

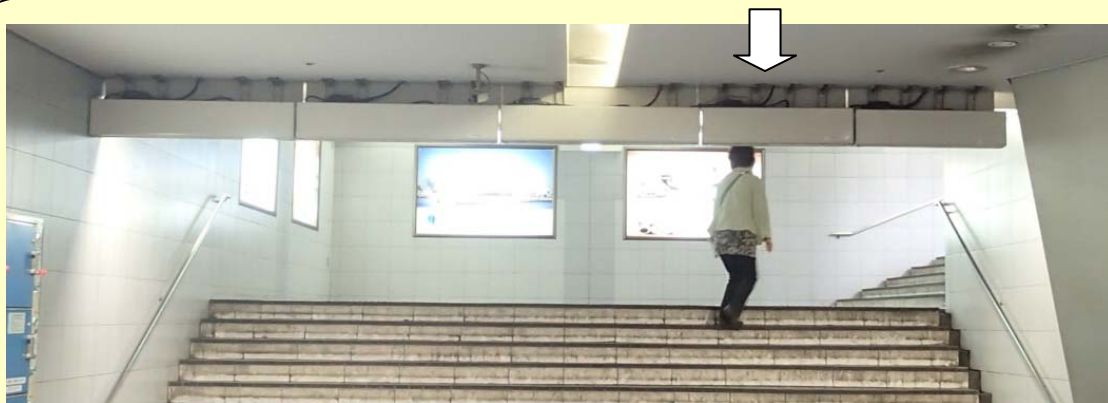
通路幅いっぱいに、あと工事のエアーカーテンが設置されている。吊元は外観上は安全に見える。

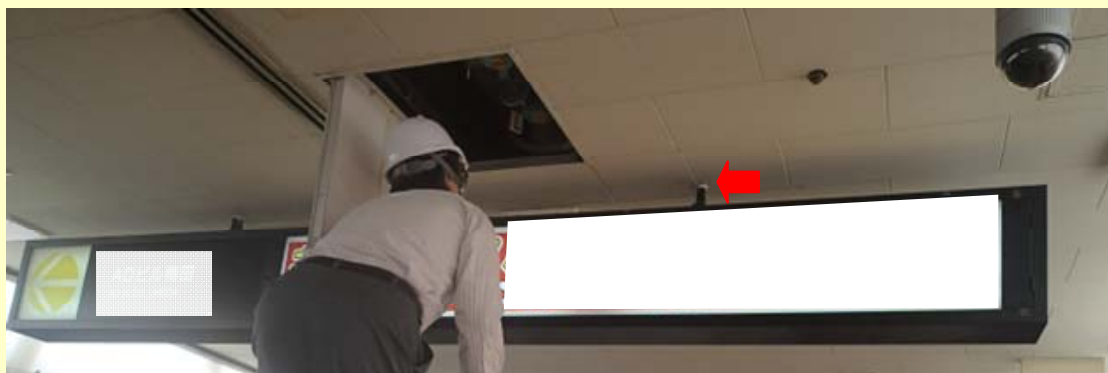
通路幅いっぱいにサインが設置されている。（管理者の了承得て本体を押すとゆれた。）

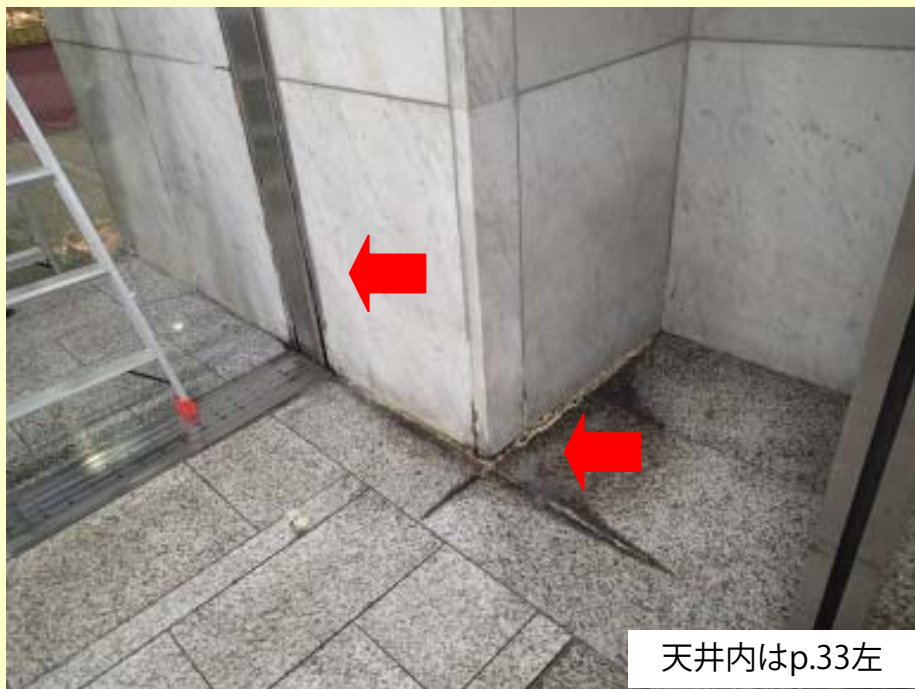
カバー床面・壁面に不具合が見える。

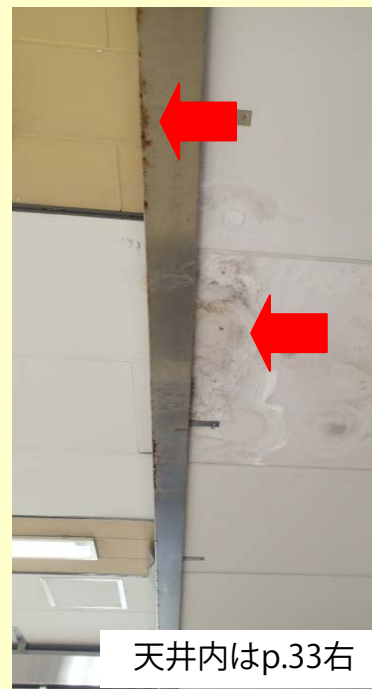
天井面カバーに水漏れ及び錆を確認した。

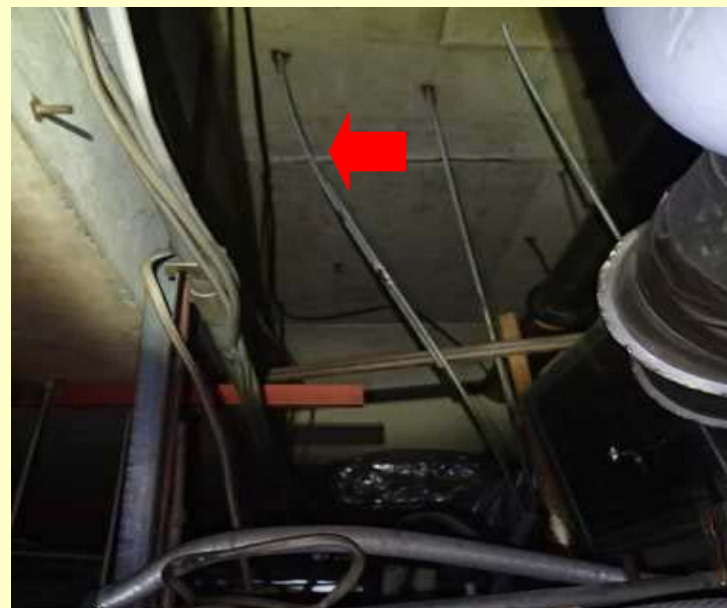
改修された天井内でも新しい吊り材が強引に曲げられていることを確認した。また古い吊り材と溶接改修を行っている。

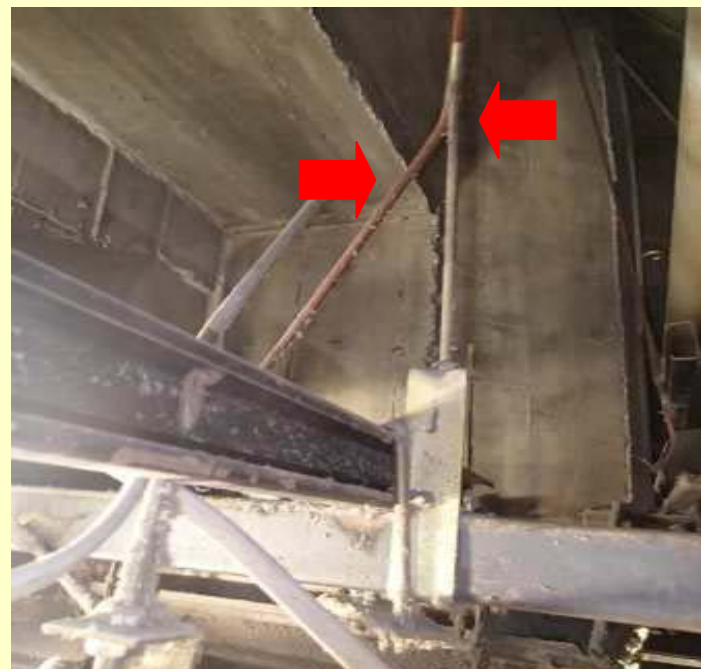
古い錆止めを施した吊り材に、新しい吊り材を溶接している。

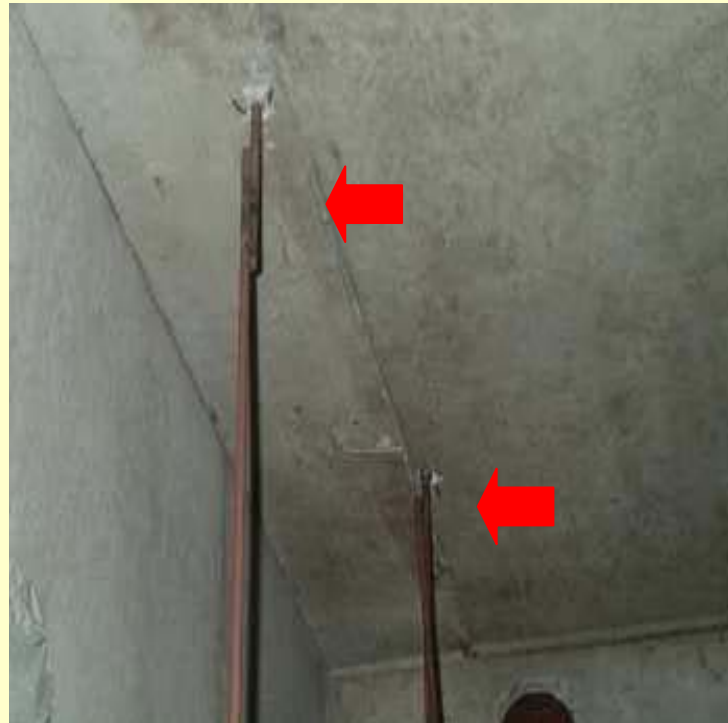
1970年代開業し、最近リニューアルした地下街の天井内。天井内は開業当時の錆止め吊り材が残っており、新しい吊り材と溶接接合をしている。

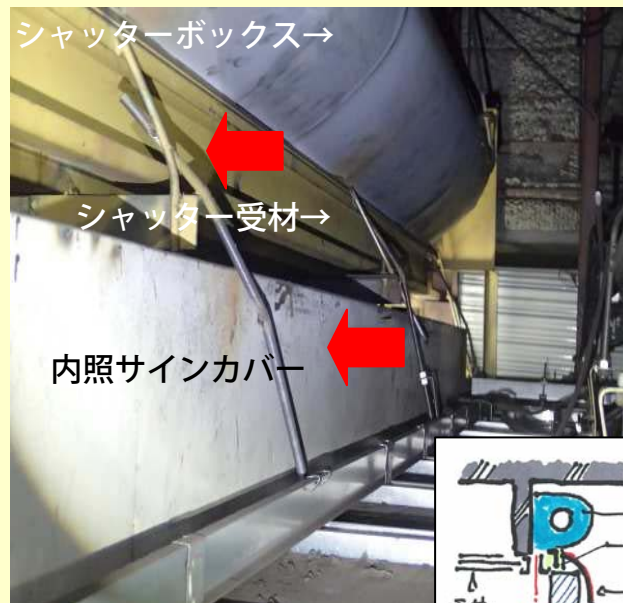
天井段差があるために、サインシャッターは受材上部に設置され、天井下地はシャッター受材に接合され支えられている。

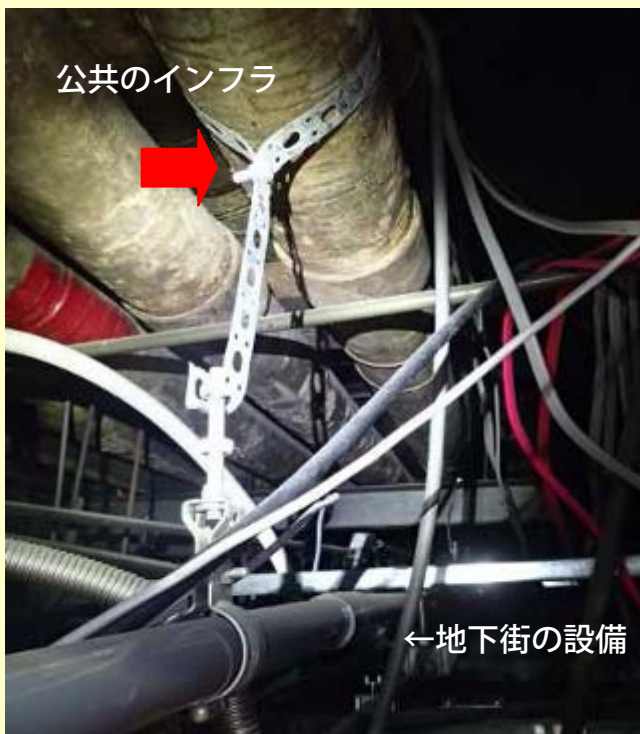
地下階高9.2m（土被りなし）

公共のインフラが地下街公共通路天井内の上部を横断している。そのインフラ管から、地下街の設備配管が吊られている。

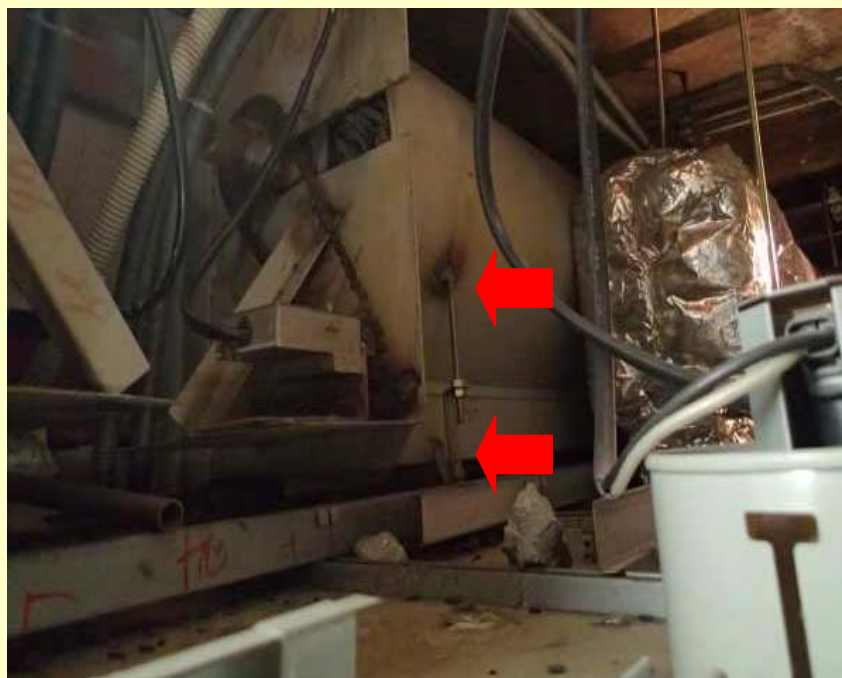
シャッターボックスから、吊り材が溶接されている。吊りボルトのハンガーに野縁受けがかかっていない。

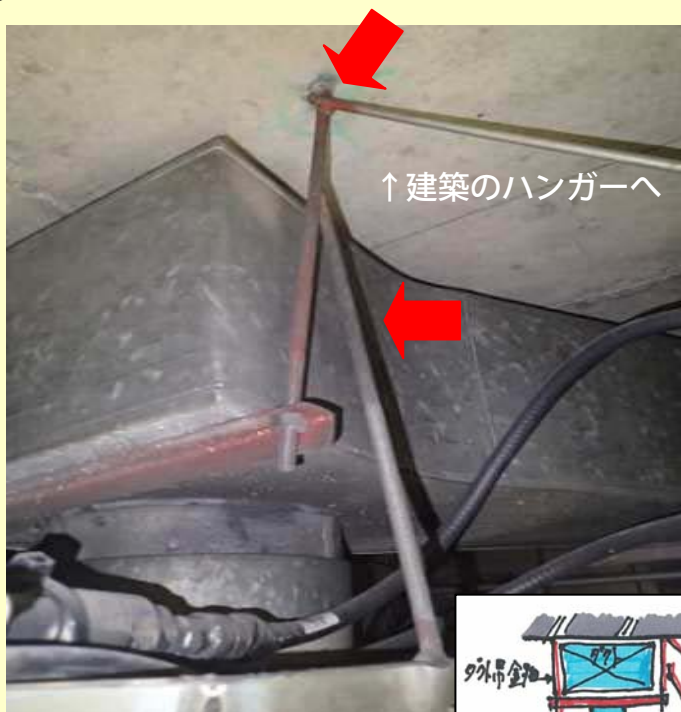
老朽化しているが、ダクトは良好に吊られている。しかし、そのダクトの吊り材から建築の別ボルトが溶接されている。

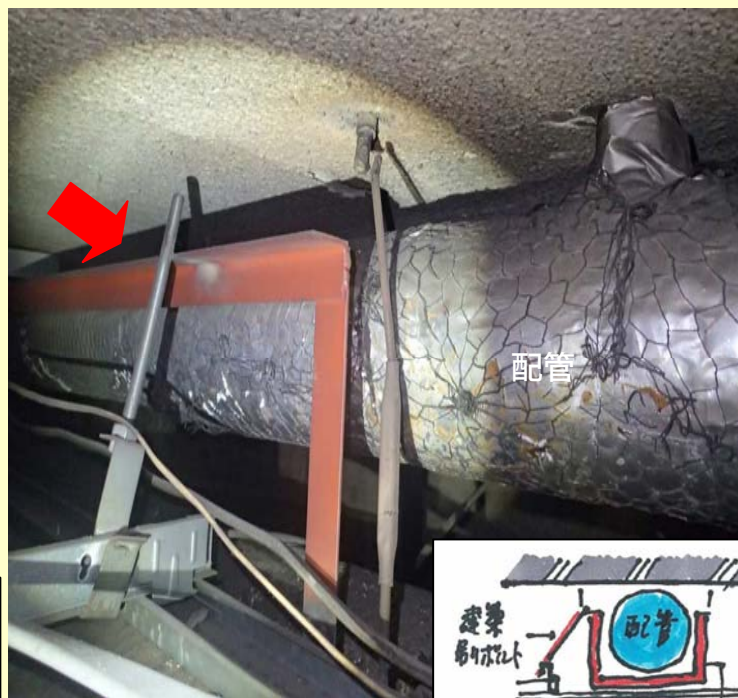
天井懐300mm。配管取付部材から、建築の別ボルトが溶接されている。

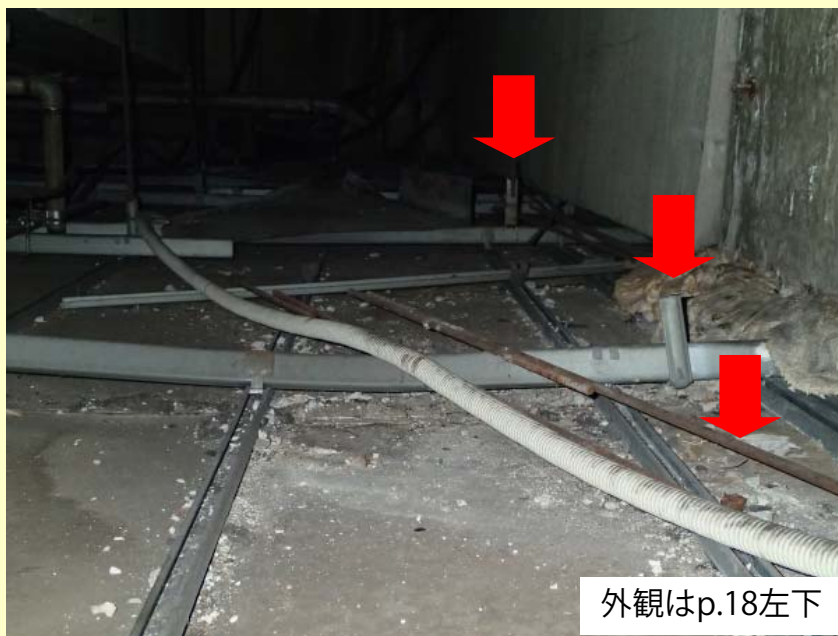
一部吊りボルトが抜けており、天井内に転がっている。天井内では漏水対処のための改修を行った跡があるため、その時に抜けた可能性がある。

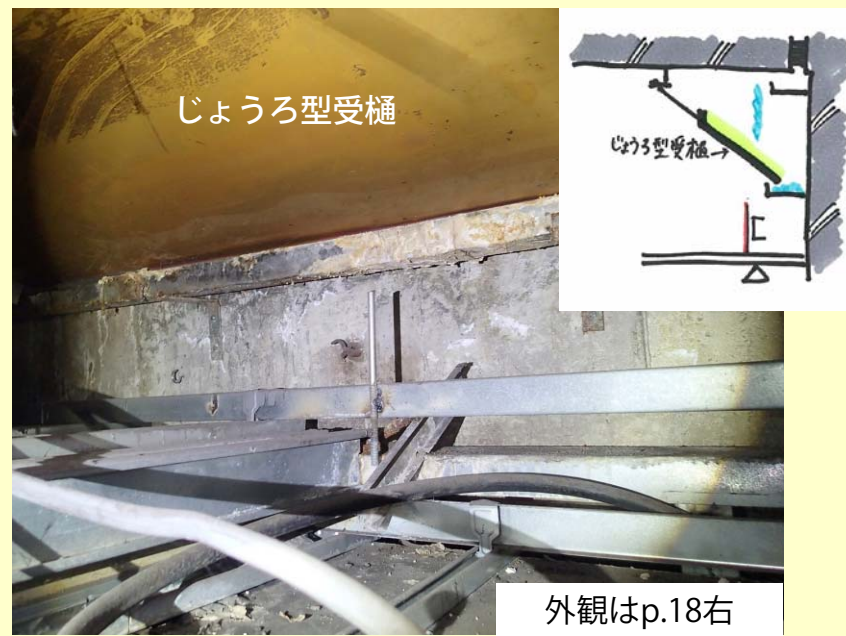
駅前ビルとのEXP.Jからの漏水が多いため、じょうろ型の受樋を新設しているが、それらをもオーバーフローしている。そのような状態の中での天井下地は良好とは言えない。

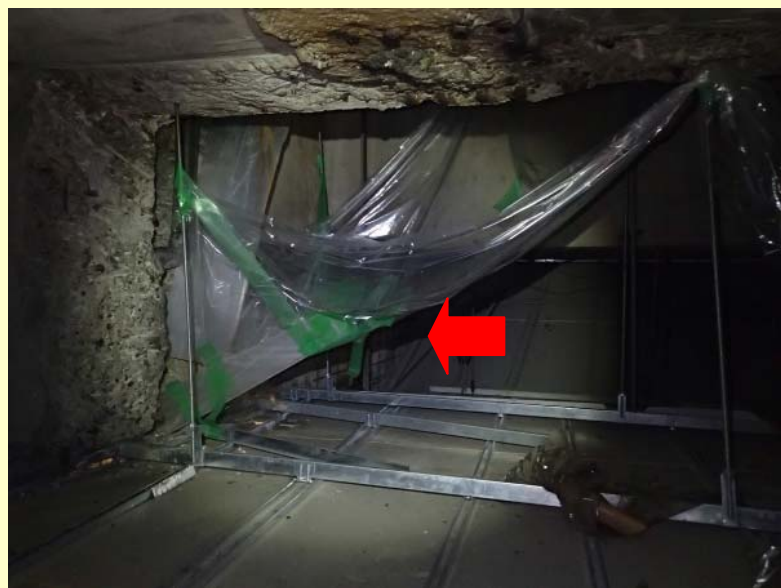
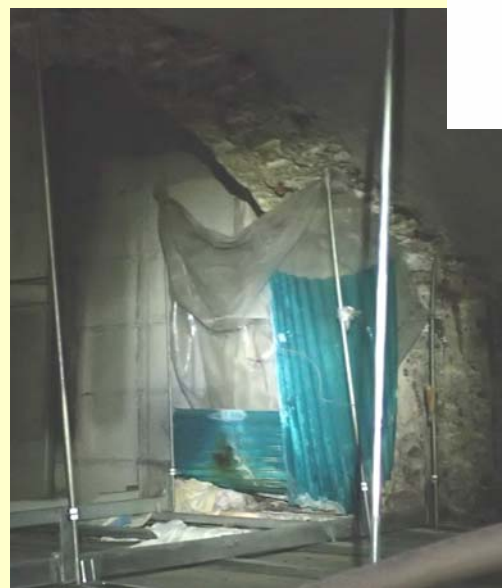
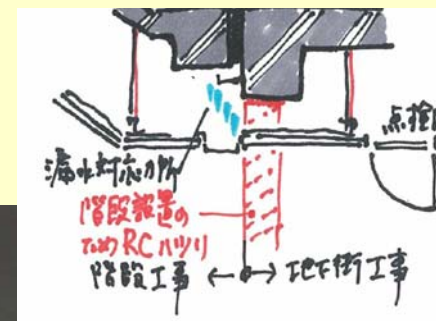
外観は p17

1960年代開業の地下街。公共通路階段廻りの漏水跡が生々しく、天井内を見ると開業以降設置された階段接続部のEXP.J部からの漏水と推定される。

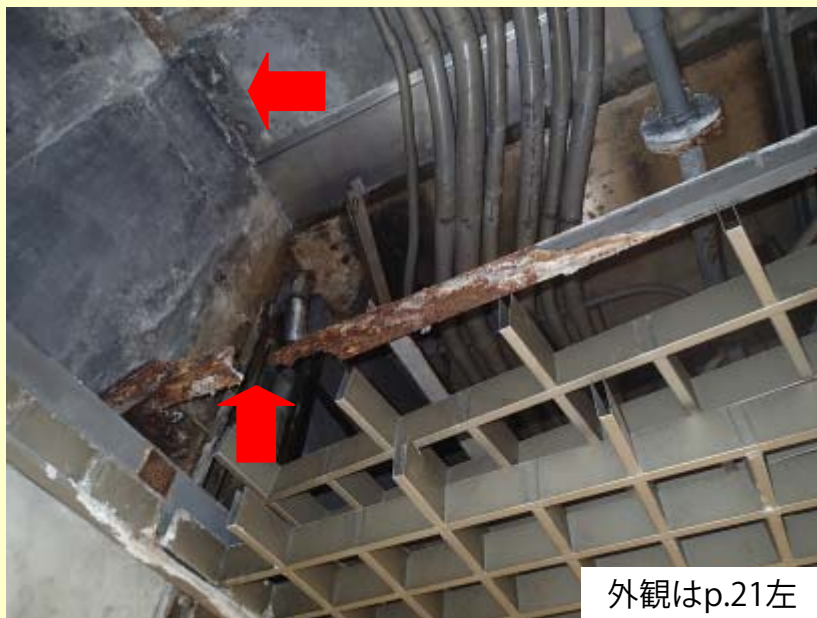
外観はp.21左

天井材が全面ルーバーのため、不具合が確認できなかった。建築部材は相当痛んでおり、管理者側は早急な対応をされた。

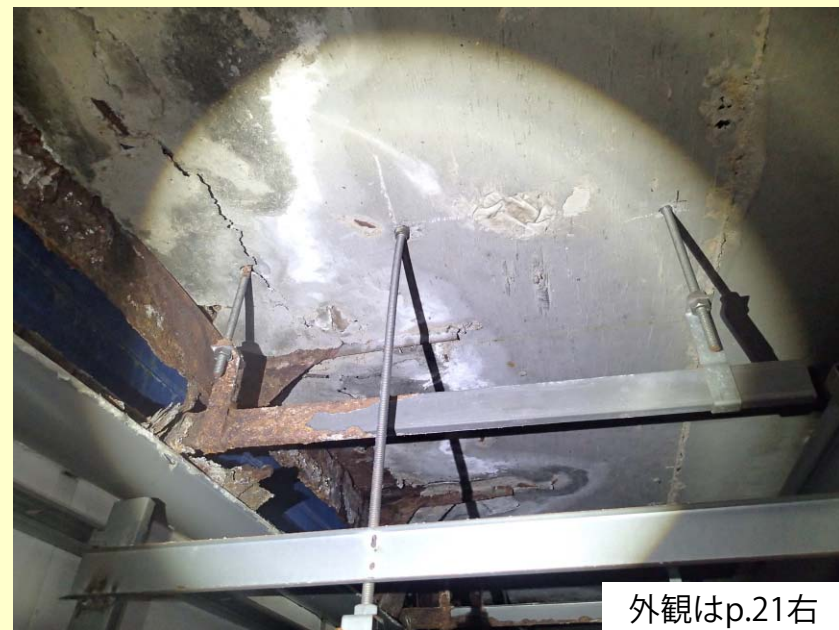
外観はp.21右

連絡通路とのEXP.Jからの漏水による。

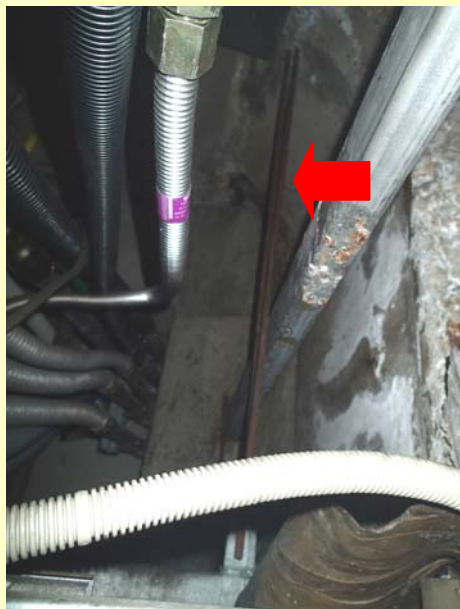
EXP.Jからの永年の要因と見られる躯体面の不良。鋼材の劣化が確認できる。

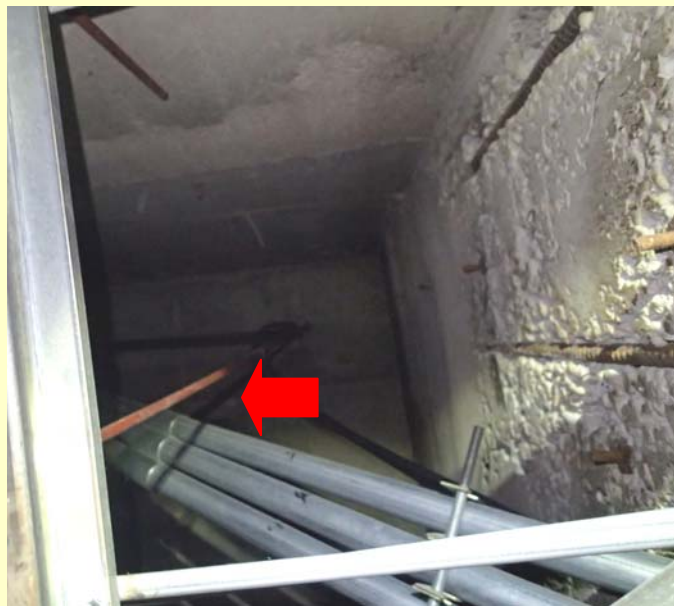
躯体見上げ。ジャンカ面（施工不良と思われる）、鉄筋の露出、吊り材アンカー部不良などが混在していた。

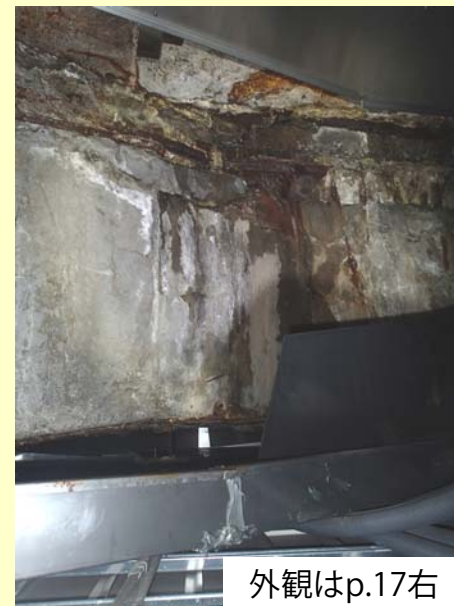
外観はp.17右

EXP.J廻りの漏水が要因と思われる。梁の下部及びスラブ上部に二重で樋を設けているが、躯体面不良、鉄筋の露出の状態は悪いことを確認した。

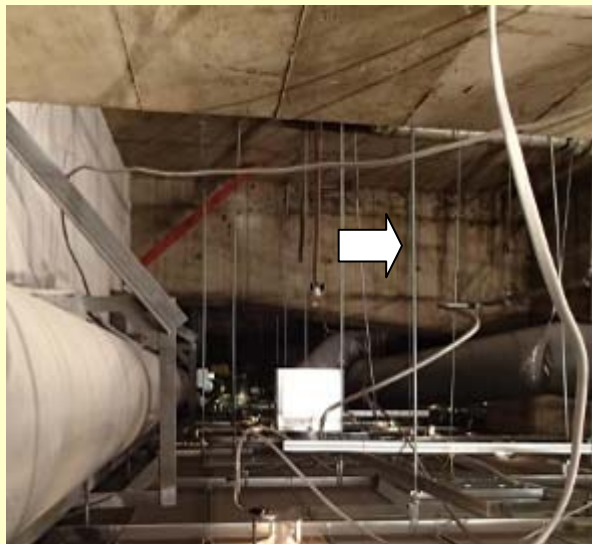
【振れ止めが設置されていない事例】
