改善箇所説明図

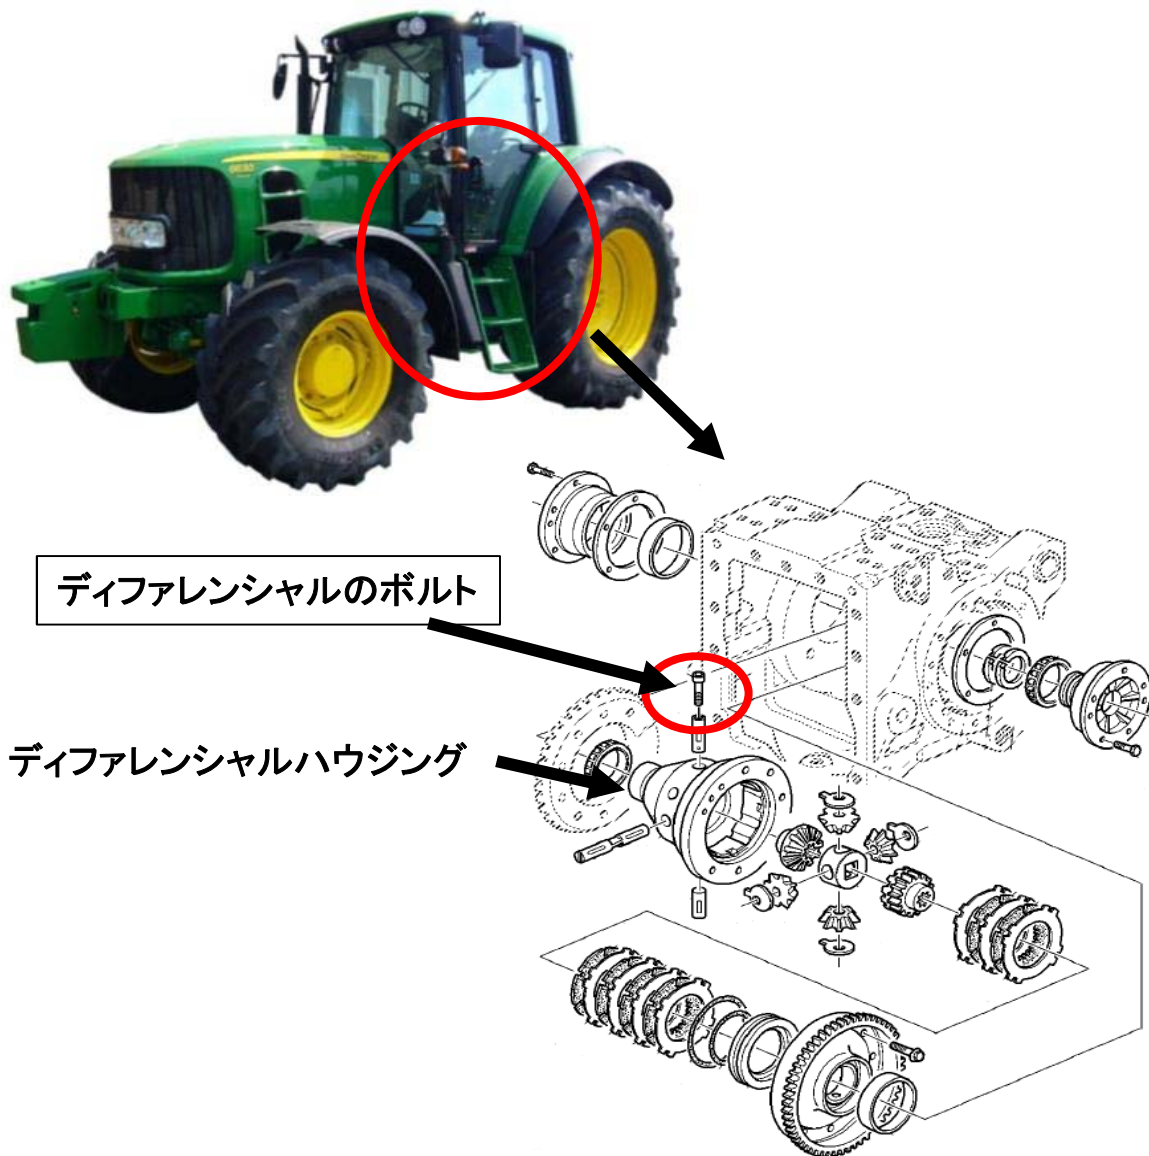
後軸のディファレンシャル(差動装置)のボルトが、ジョンディア社の生産工場で適切に締結されていないため、走行中に緩む場合がある。このため、そのままの状態で使用を続けると、最悪の場合ボルトが脱落しディファレンシャル内のギアが噛みこみディファレンシャルハウジングが破損することによって走行ができなくなるおそれがある。

は交換部品を示す

全車両、後側ディファレンシャルのボルトを良品と交換し、改善された締結方法で締結する。

リヤPTOハウジングに白色のペイントを塗布する。
