## 改善箇所説明図

代表車種: コマツ EDM-WA106AK (通称名: WA30-6)

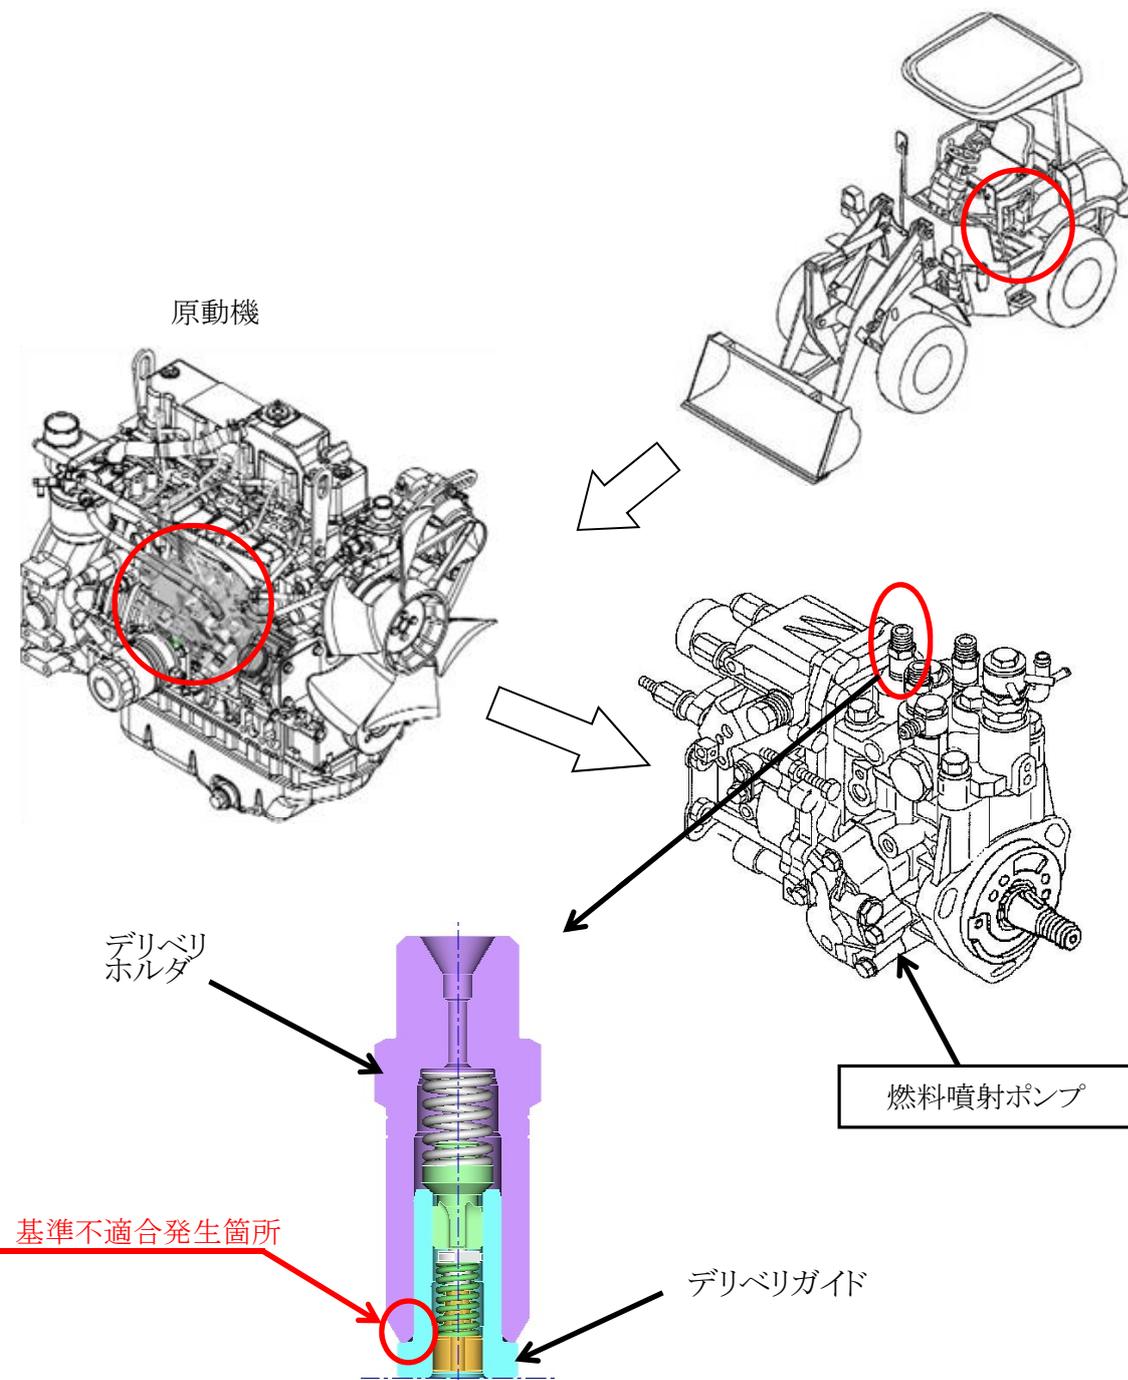
### 不具合発生箇所

原動機の燃料噴射ポンプにおいて、デリベリホルダ内部のデリベリガイドの熱処理が不適切なため、シール部に初期亀裂が発生しているものがある。そのため、そのままの状態で使用を続けると、当該初期亀裂が進展し燃料漏れが発生するおそれがある。

全車両、良品のデリベリガイドを組込んだ燃料噴射ポンプと交換する。

交換部品を示す。

燃料噴射ポンプハイドロリックヘッド取付ボルトに、緑色のペイントを塗布する。
