改善箇所説明図

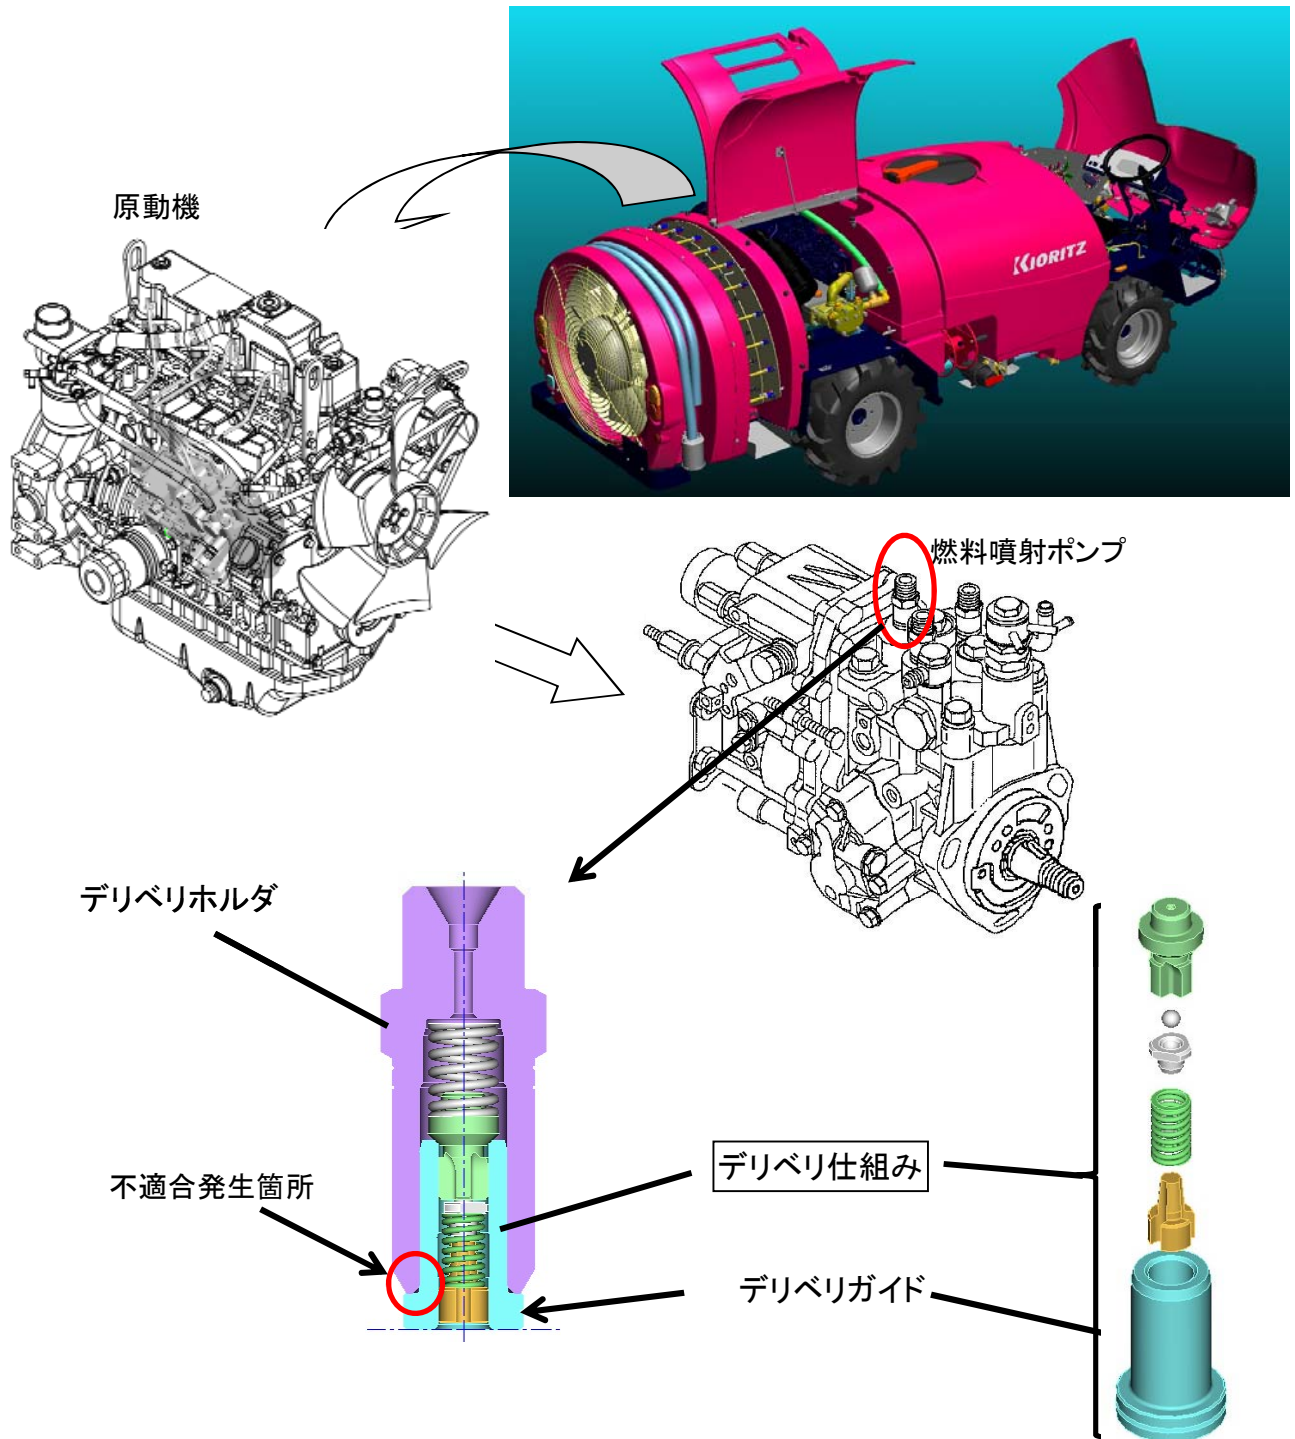
不具合発生箇所

原動機の燃料噴射ポンプにおいて、デリベリホルダ内部のデリベリガイドの熱処理が不適切なため、シール部に初期亀裂が発生しているものがある。そのため、そのままの状態で使用を続けると、当該初期亀裂が進展し燃料漏れが発生するおそれがある。

全車両、良品のデリベリガイドを組込んだデリベリ仕組みと交換する。

交換部品を示す。
