改善箇所説明図

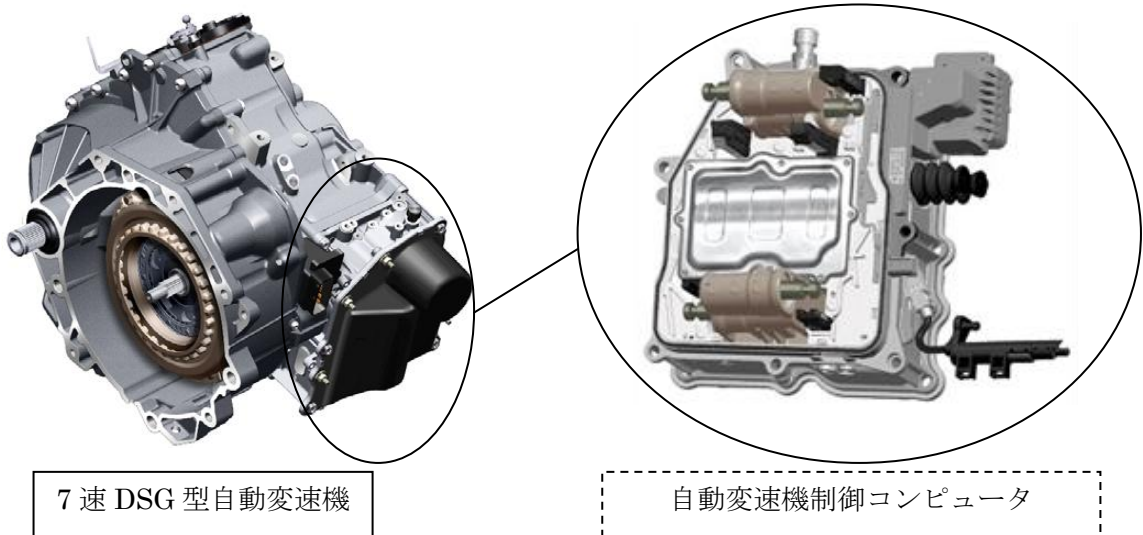
基準不適合発生箇所

7速DSG型自動変速機を搭載した車両において、ギアオイルが不適切であるため、自動変速機制御コンピュータの基盤に内部ショートが発生し電源用ヒューズが溶断するおそれがある。走行中に不具合が発生した場合、クラッチの締結が開放されることによって、車両の運行を維持するための駆動力が伝達されず惰性走行状態となり、車両停車後に再発進不能となる。なお、不具合が発生しても、車両を安全に停車させるための制動、操舵にかかわる機能は保持される。

駐車中に不具合が発生した場合、エンジンを始動できない、または始動できても発進不能となる。

注： ギアオイルを交換する部品を示す

注： プログラムを書き換える部品を示す。

全車両、ギアオイルを対策品と交換し、自動変速機制御コンピュータのプログラムを書き換える。
