改善箇所説明図

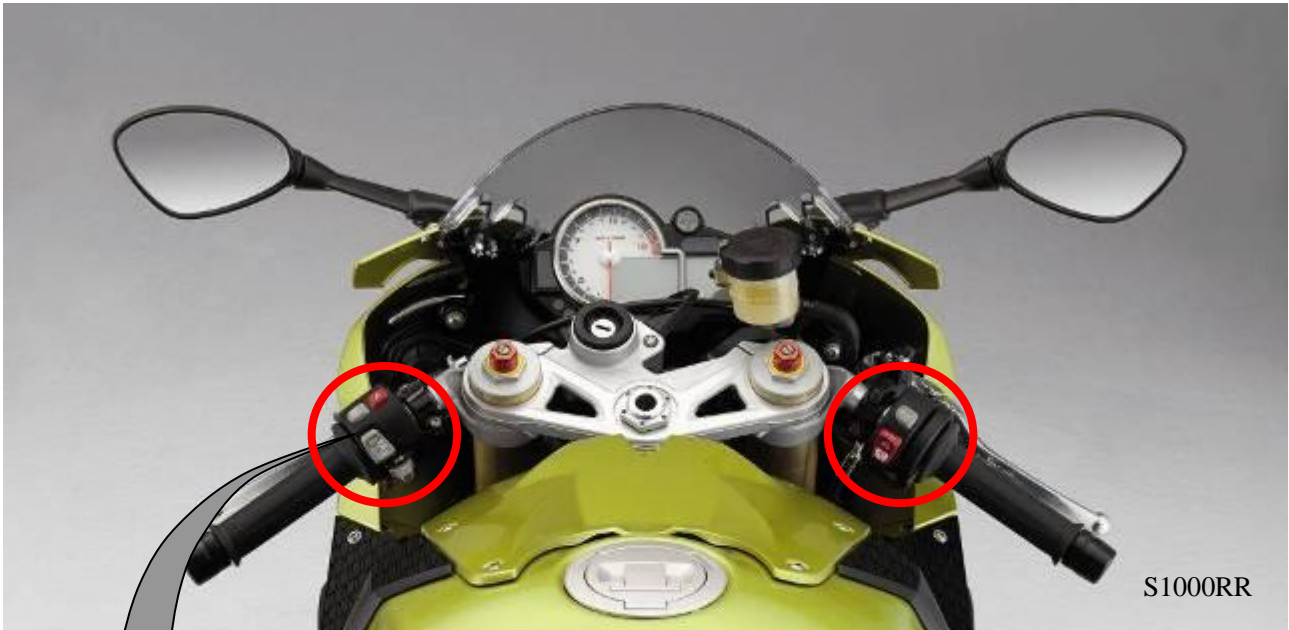
① 左スイッチ ② 右スイッチ
(当該スイッチは S1000RR 用)

- ① 左 操作スイッチ
- ② 右 操作スイッチ

ハンドル左右の操作スイッチにおいて、スイッチ内部基板の熱膨張と収縮に対する設計が不適切なため、当該基板の配線が断線することがある。そのため、操作スイッチが作動せず、エンジンが始動できない、前照灯の切り替えができない、方向指示器が作動しない、又は警音器が鳴らないおそれがある。

全車両、左右操作スイッチを対策品と交換する。
