改善箇所説明図

基準不適合発生箇所

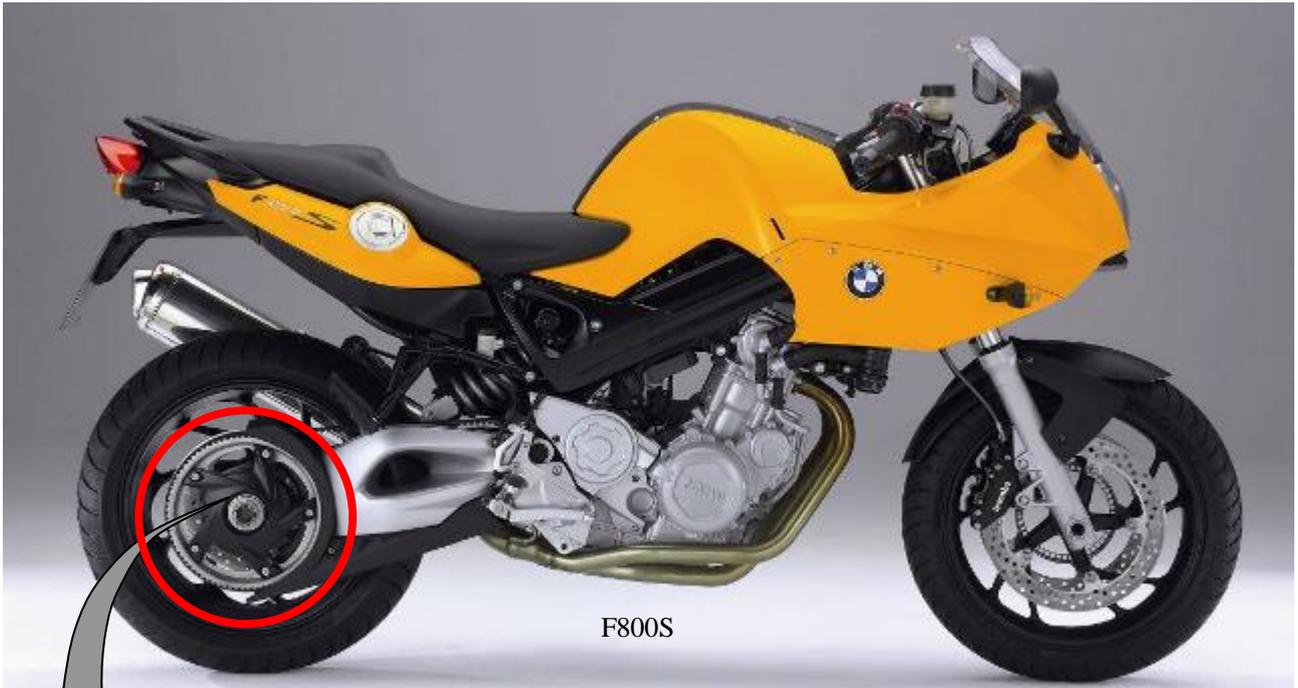
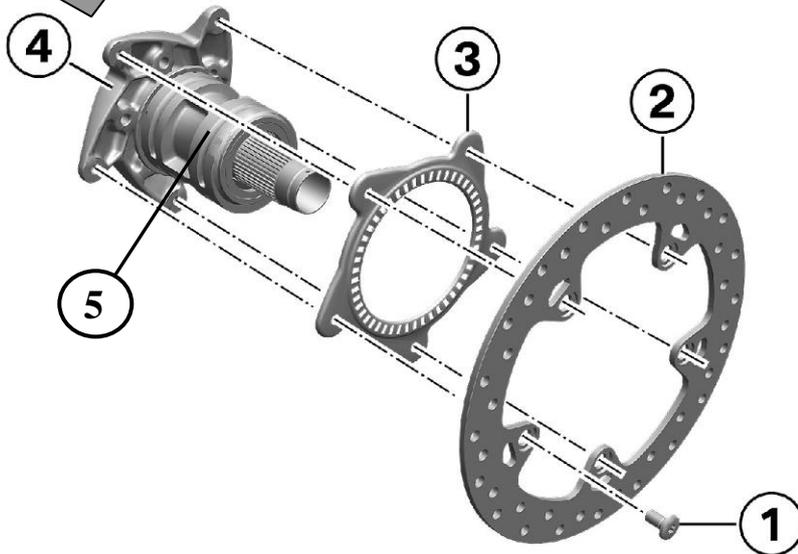
- ①ディスク固定ボルト
- ②ブレーキディスク
- ③センサーリング
- ④インプットシャフト
- ⑤ ベアリング

後車軸において、製造公差の組み合わせにより、後輪駆動用インプットシャフトとベアリングの接触部に隙間ができるため、錆が発生して接触部が摩耗するものがある。定期点検を実施せず、長期間使用した場合、摩耗が進行して走行安定性に支障をきたすおそれがある。

全車両、リアホイールの遊び等を点検し、規定範囲を超える場合はインプットシャフトおよびベアリングを良品と交換する。
