## 改善箇所説明図

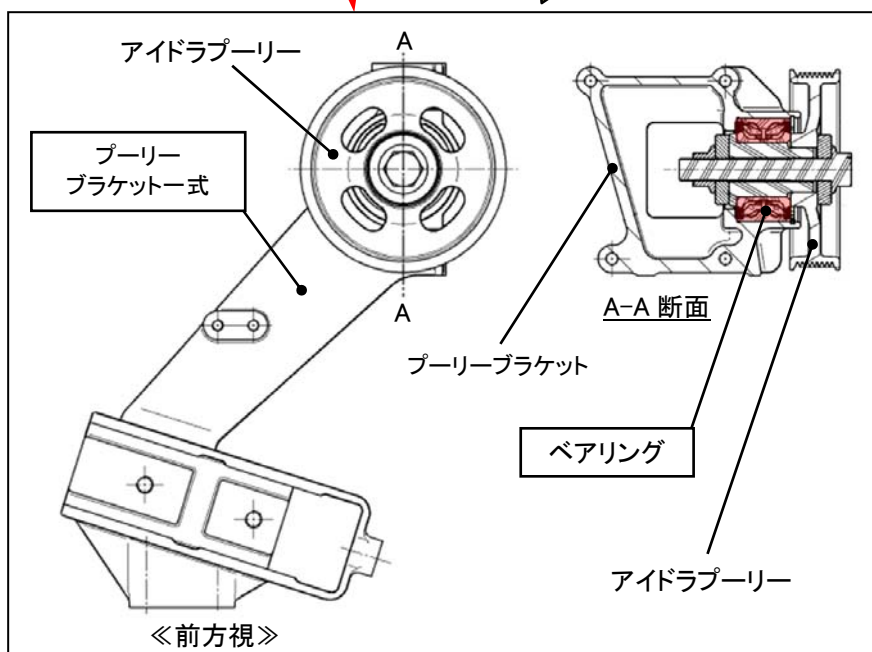
### 基準不適合発生箇所

大型バスにおいて、アイドラプーリーの組立（ベアリングの圧入等）が不適切なため、当該プーリーの起動力（抵抗力）が過大なものがある。そのため、そのままの状態で使用を続けると、ベアリングに異音や焼付きが発生し、最悪の場合、ファンベルトが切れてオーバーヒートに至るおそれがある。

全車両、アイドラプーリーのガタと起動力を点検し、規定値を超えているものはベアリングを新品に交換する。なお、ベアリングを新品に交換してもプーリーの起動力が規定値を超えるものは、プーリーブラケット式を新品に交換する。
