改善箇所説明図

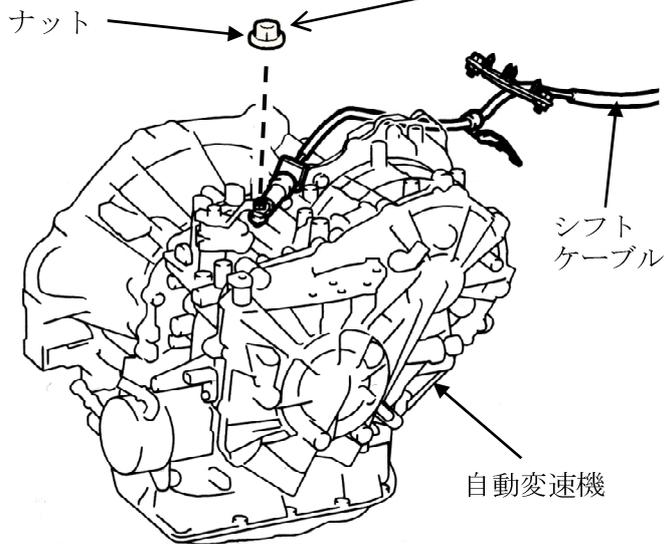
基準不適合発生箇所

自動変速機において、シフトケーブルと変速機を締結するナットの締付け工程が不適切なため、締付け不足のものがある。そのため、そのままの状態で使用を続けると、当該ナットが外れてシフト操作ができなくなるおそれがある。

全車両、ナットの締付け状態を点検し、緩みのあるものは規定トルクで締付ける。

識別：改善済車両には車台番号打刻位置の車台番号下7桁目の下に黄色ペイントを塗布する。
