改善箇所説明図

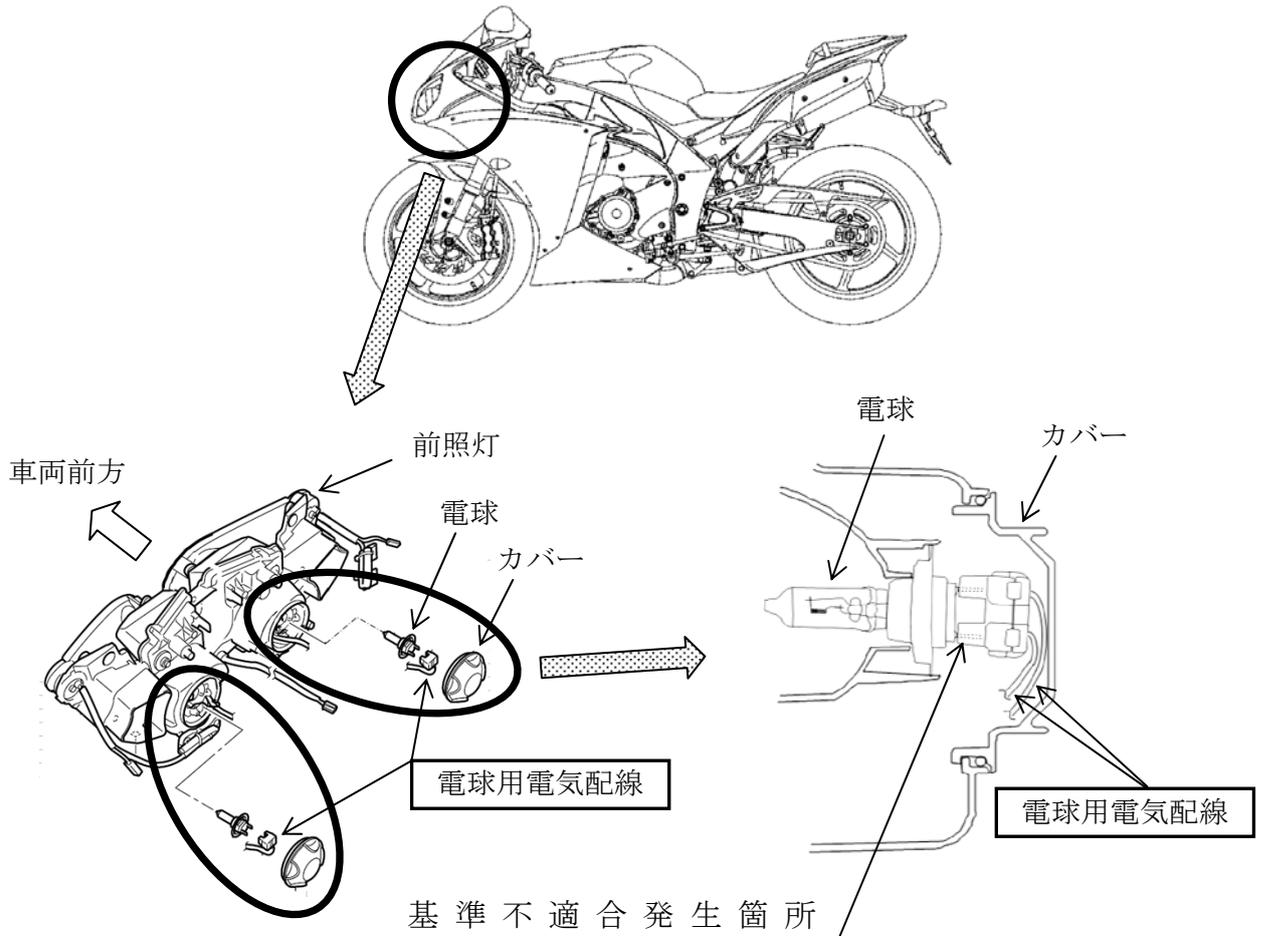
前照灯において、電球用電気配線の接続端子部の許容温度に余裕がないため、電球側の端子の熱により、当該電気配線の端子勘合力が低下することがある。そのため、そのまま使用を続けると、エンジンの振動等により前照灯がちらつくことがあり、最悪の場合、当該端子部が導通不良を起こし、前照灯が不灯となるおそれがある。

改善の内容：全車両、電球用電気配線を対策品と交換する。なお、EBL-RN24Jは当該電気配線の対策品を装着するために、周辺部品も交換及び追加する。

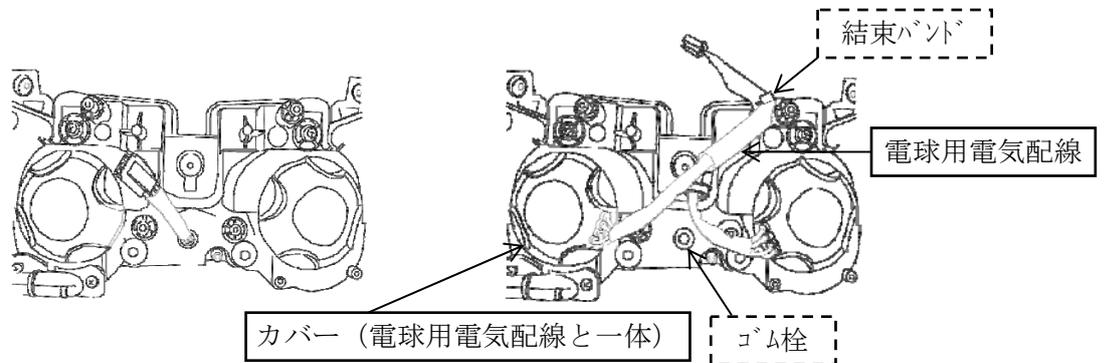
EBL-RN24J：改善前

EBL-RN24J：改善後

識別：EBL-RN24J サイドスタンドブラケット付近に白ペイントを塗布する。
 JBK-SG20J メインスタンド左側取付部付近に白ペイントを塗布する。
