[改善箇所説明図]

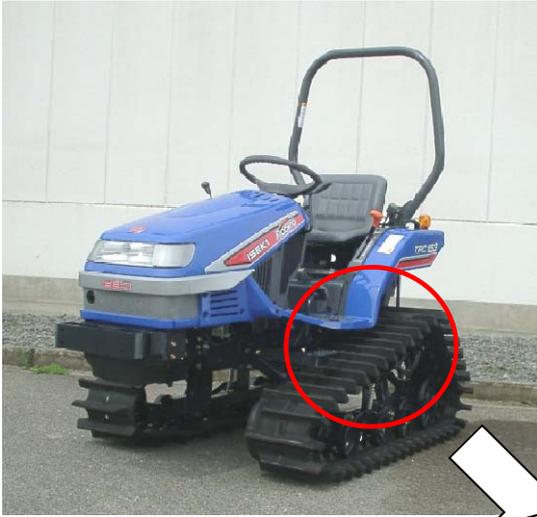
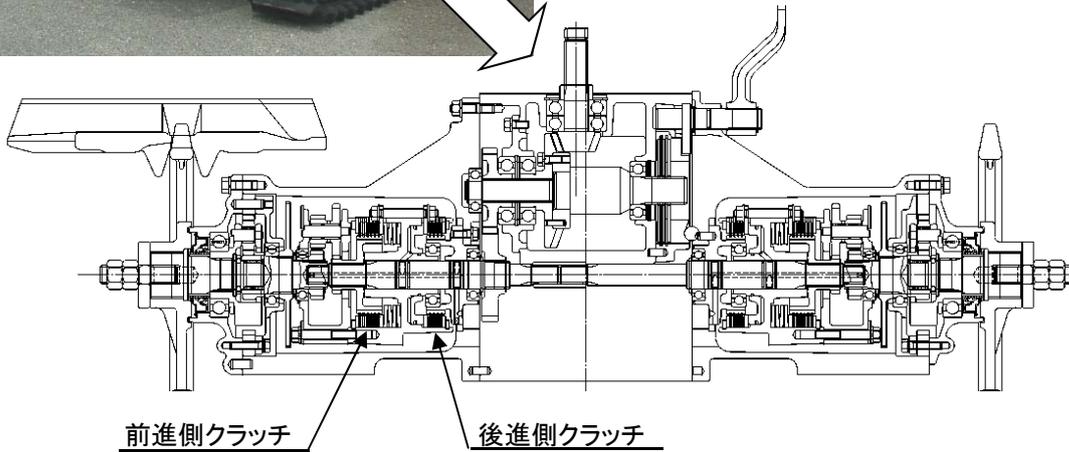
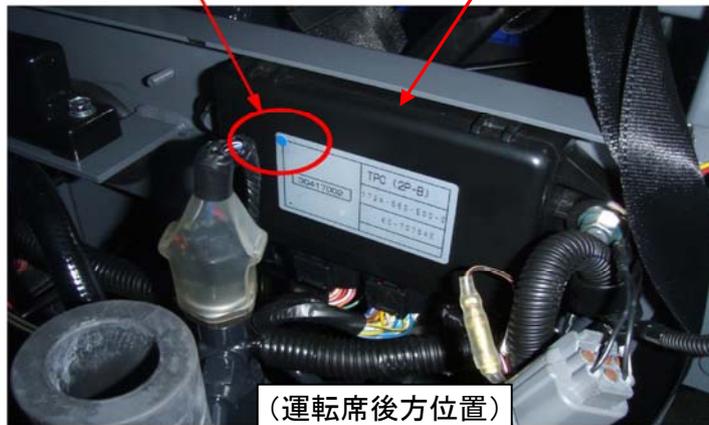
コントローラ

不具合発生箇所

動力伝達装置の前後進用油圧クラッチのコントローラにおいて、走行制御プログラムが不適切なため、右操舵後、すぐに左操舵すると、意図しない急旋回をするおそれがある。

識別用シール(青色)

全車両、コントローラのプログラムを書き換える。

コントローラに青色シールを貼り付ける。
