改善箇所説明図

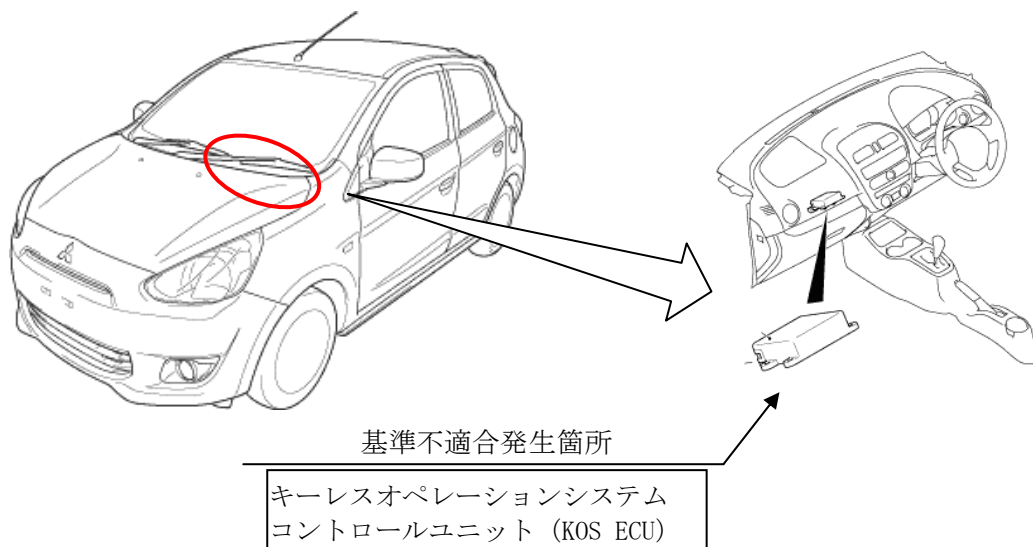
キーレスオペレーションシステムコントロールユニット (KOS ECU^{*1}) において、内部のリセット IC^{*2}の製造不良により、極低温時にリセットICが誤作動し、KOS ECUのマイコンが停止状態になることがある。そのため、エンジンが始動できない、ドアおよびテールゲートが施錠・開錠できない、ならびにステアリングが固定・解除できないおそれがある。

全車両、KOS ECU を良品に交換する。

識別：助手席側ドアチェックのドア側取付ボルト（上側）頭部に、白または黄色のペイントを塗布する。
