# 実地調査の報告

# 3. 実地調査／安全点検結果の報告

## ■今回の安全点検結果による判明事項

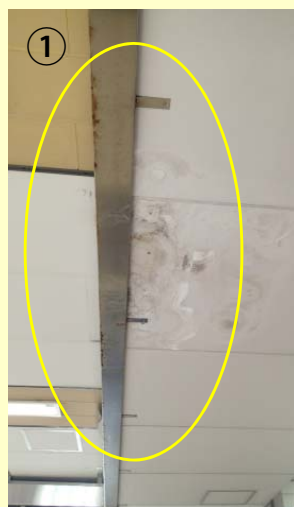
① EXP.Jカバー周辺の天井に漏水跡、錆が見られた。

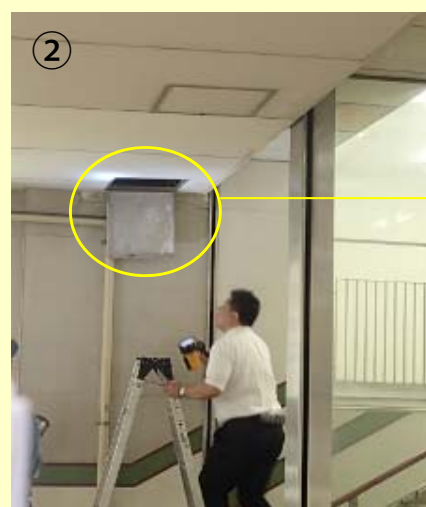
② 隣接部に点検口があるため、内観を点検。

③ 下地材の発錆がみられた。

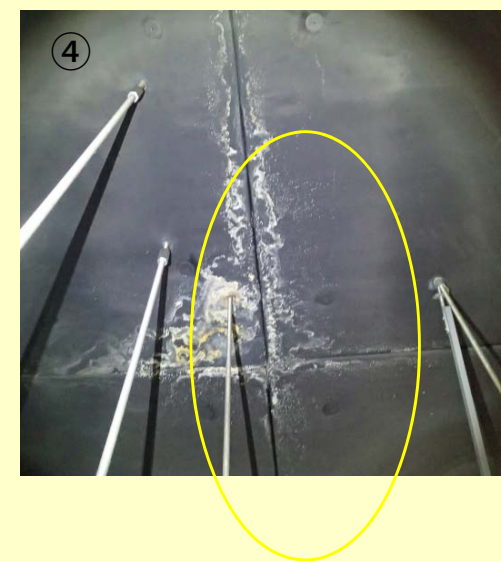
④ 躯体天井の一般部での漏水跡。

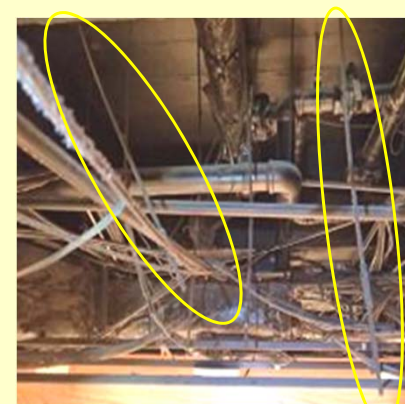
吊りボルトが湾曲されたまま残置されている。

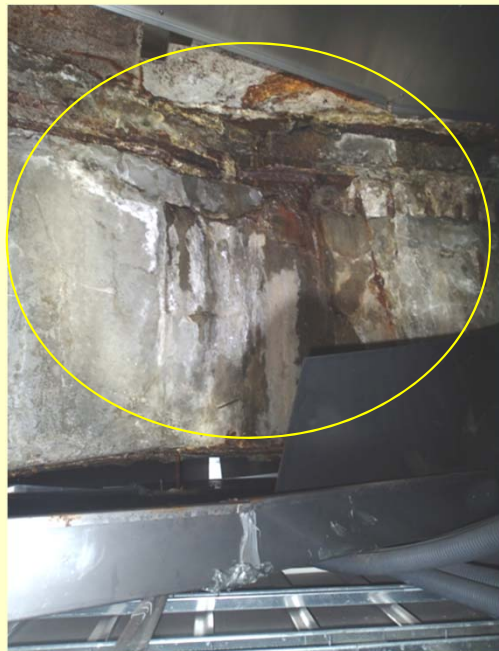
EXP.J廻りの漏水が要因と思われる躯体面の不具合、鉄筋露出。

⇒今回の一部の点検口調査でも躯体の不具合が見られた。躯体の不具合の状況を把握するために、全ての点検口からの点検を早期に実施することが必要。

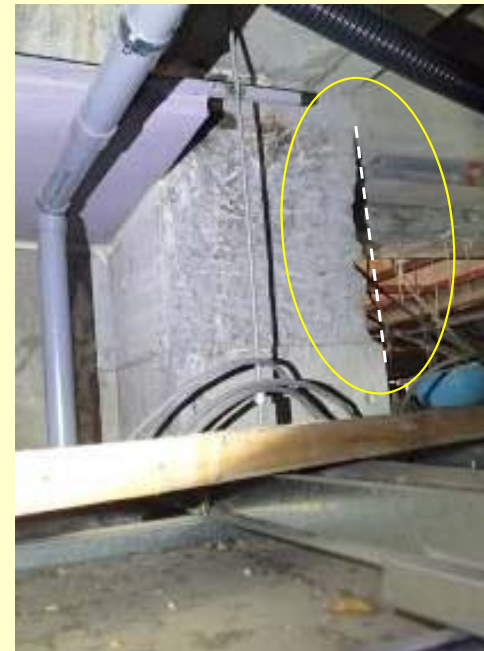
柱躯体のはつり跡。

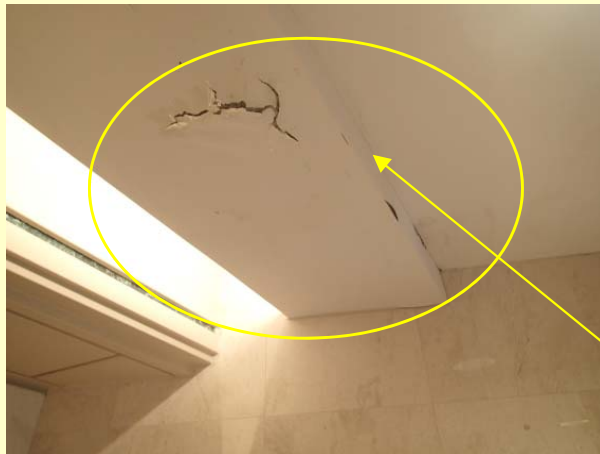
漏水による天井材の劣化

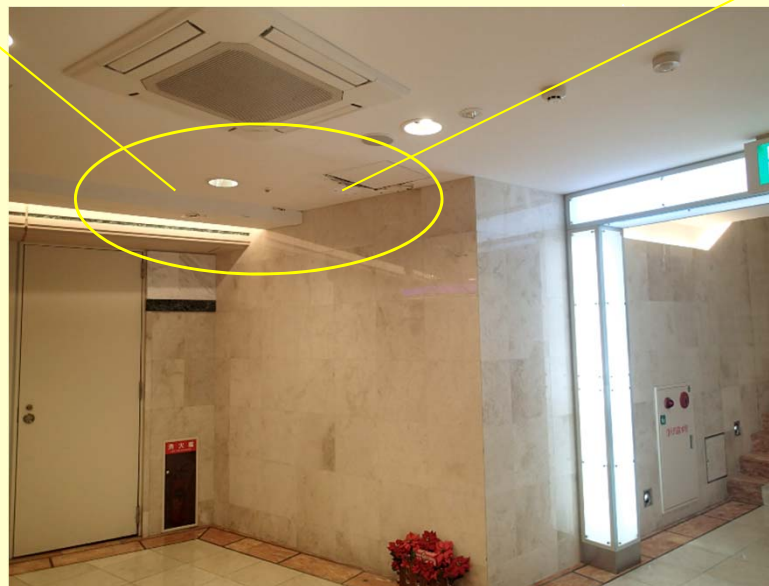
地下街端部階段付近の外観点検で漏水跡がみられる。

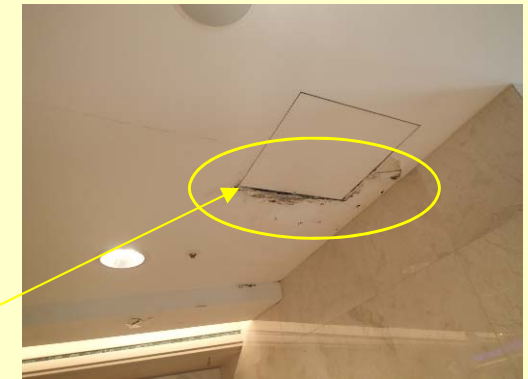
漏水による点検口周りの劣化

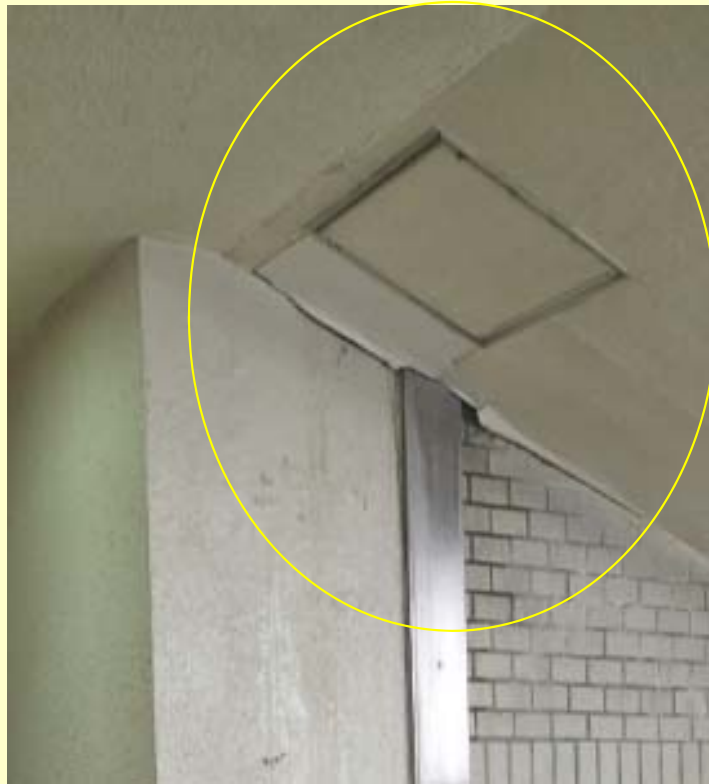
点検口、天井材及び壁廻りに漏水跡が見られる。

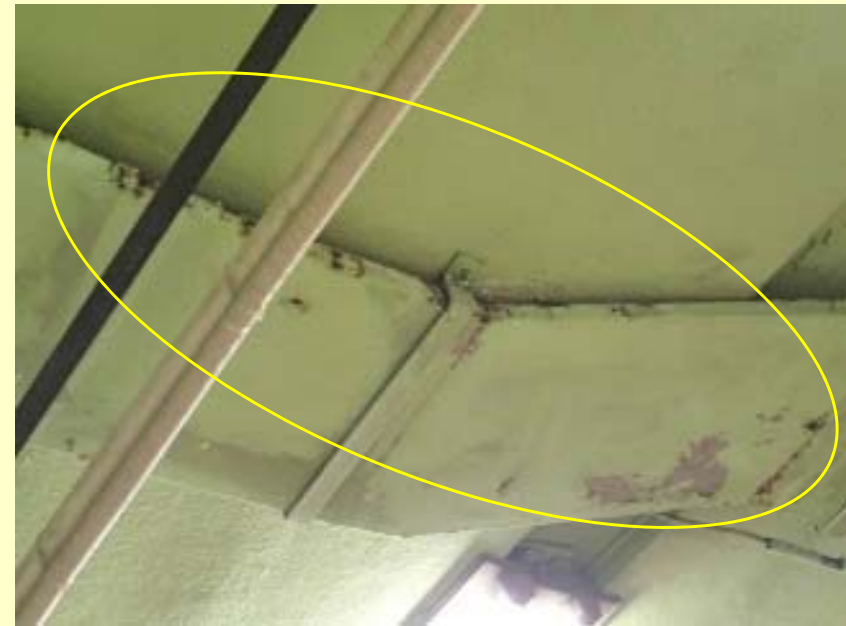
意匠材を吊っていない地下街天井部に設置された防水パンとその周辺に発錆が見られる。

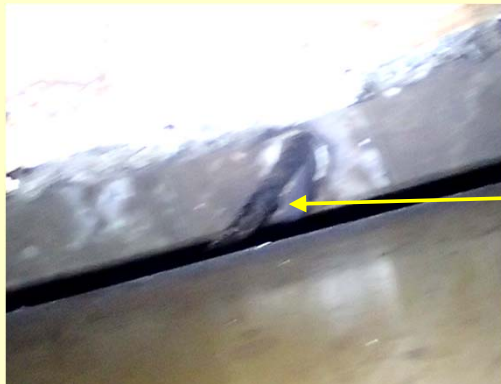
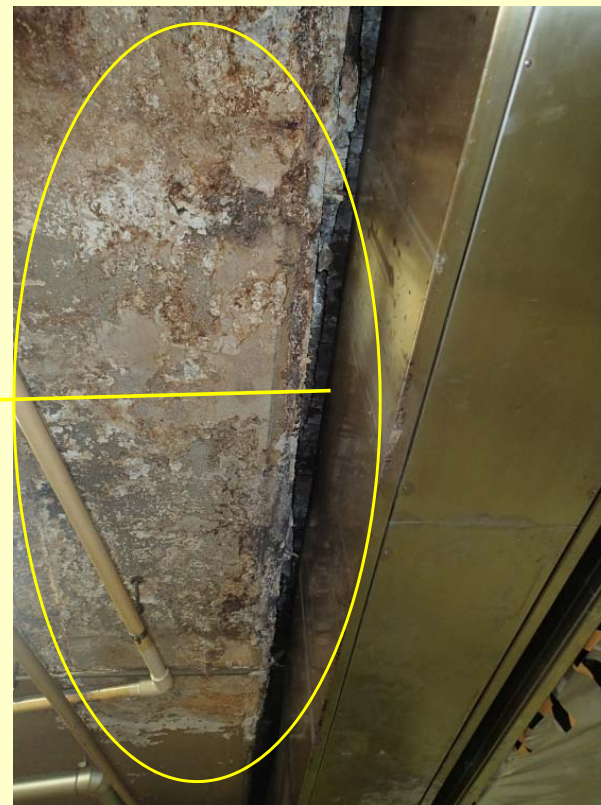
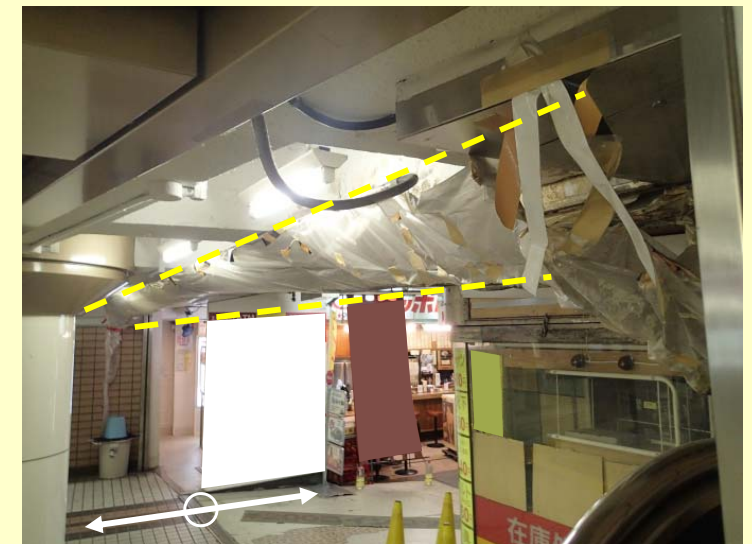
地下街と地下鉄コンコース境のEXP.J 周辺に漏水跡及びビニールによる応急処理が行われている。

シャッターボックスの地下街側の梁との取り合いに固定ボルトが見え、発錆している。

(地下街事業者へのヒアリングでは、地下鉄側の管理)

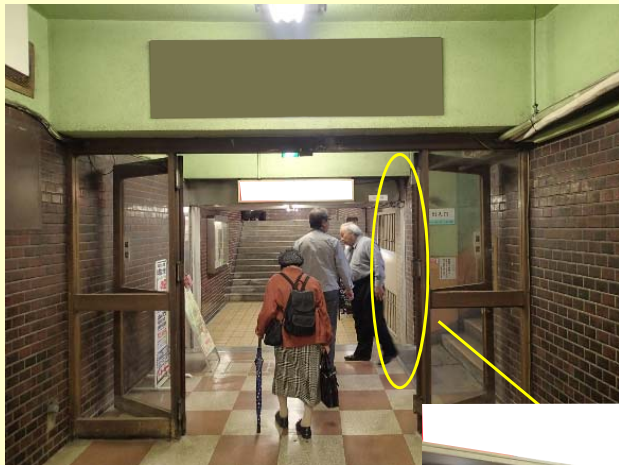
接続ビルとのEXP.J部に漏水跡が見られる。

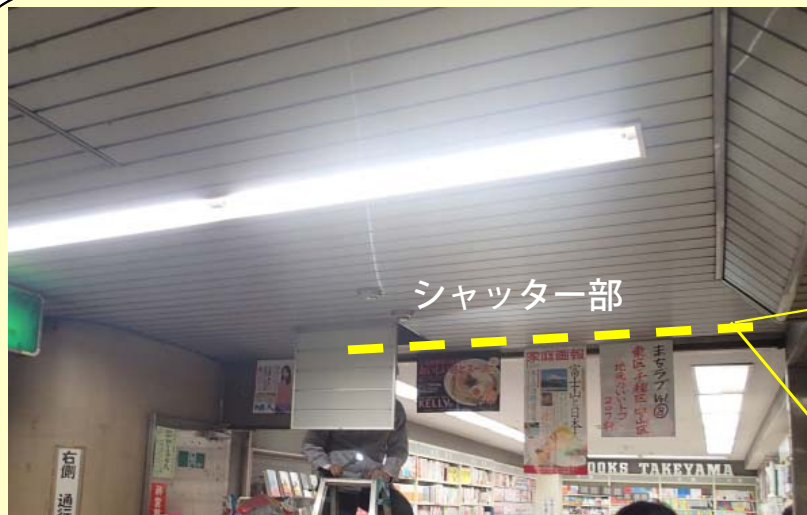
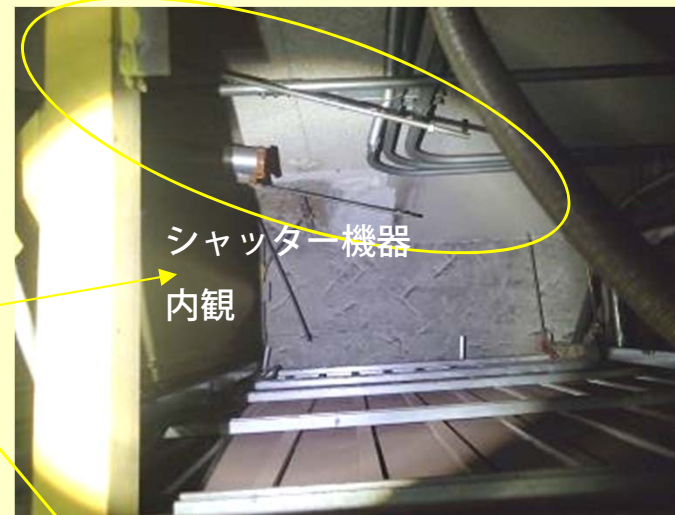
(上)  
シャッター機器廻りの天井吊りボルトが斜めに残置されている。

(下)  
野縁受けにはハンガーだけがある。  
(吊りボルトが繋がっていない)

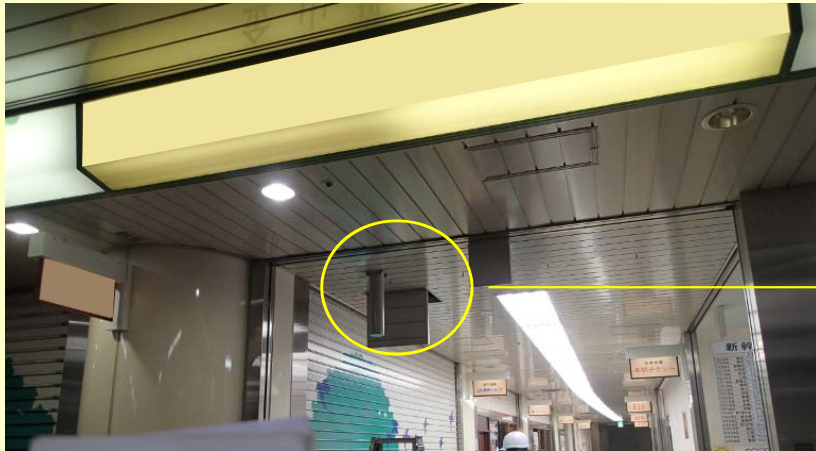
1960年代～70年代に建設された地下街において、溶接により継ぎ足された吊りボルトが見られる。

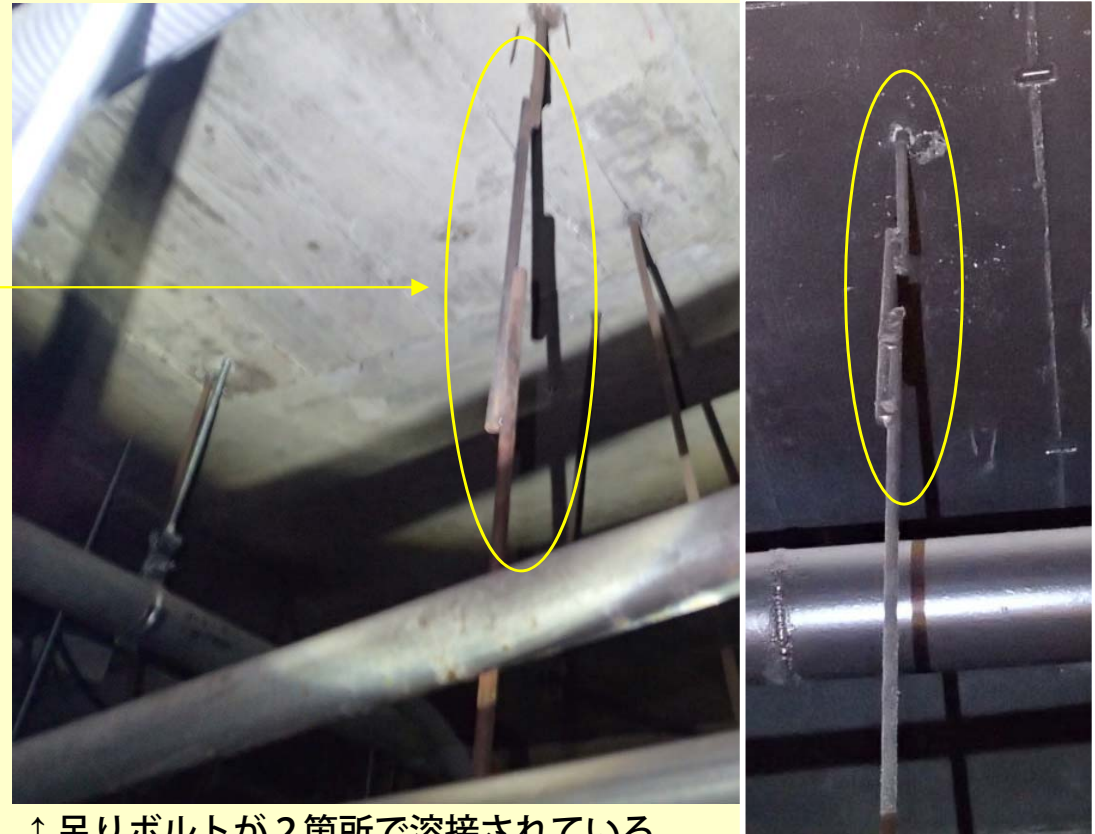
↑吊りボルトが2箇所溶接されている。

地域の異なる地下街でも同様の溶接吊りボルトが見られる。↑

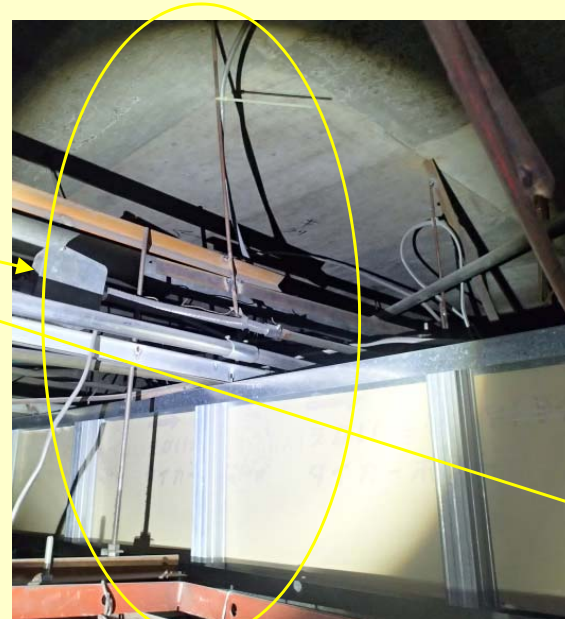
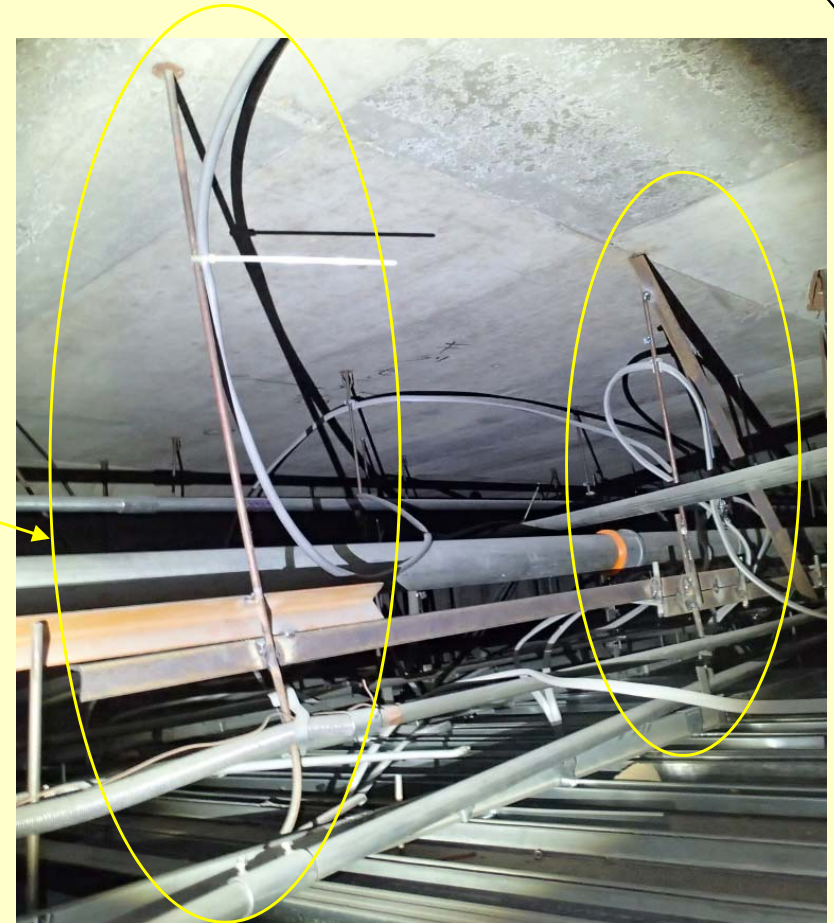
天井材吊りボルトが、他の鋼材や配線と複雑に絡んでいる。

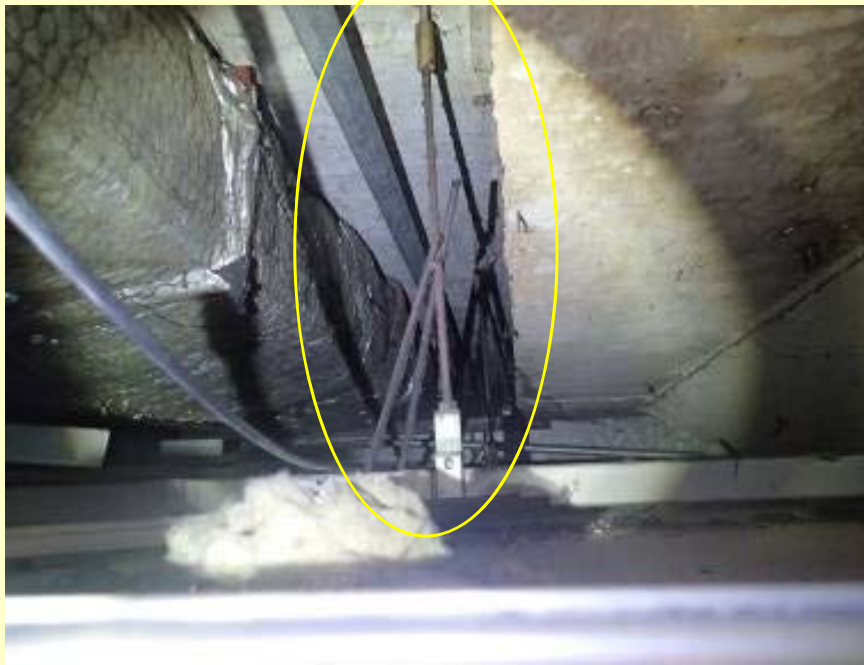
溶接継ぎ足しによる吊りボルトの分岐が見られる。

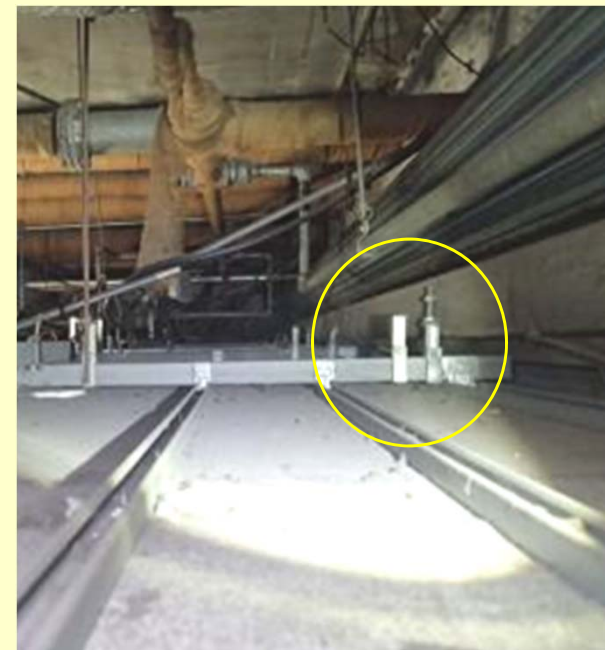
ハンガーに吊りボルトが取り付けられていない。

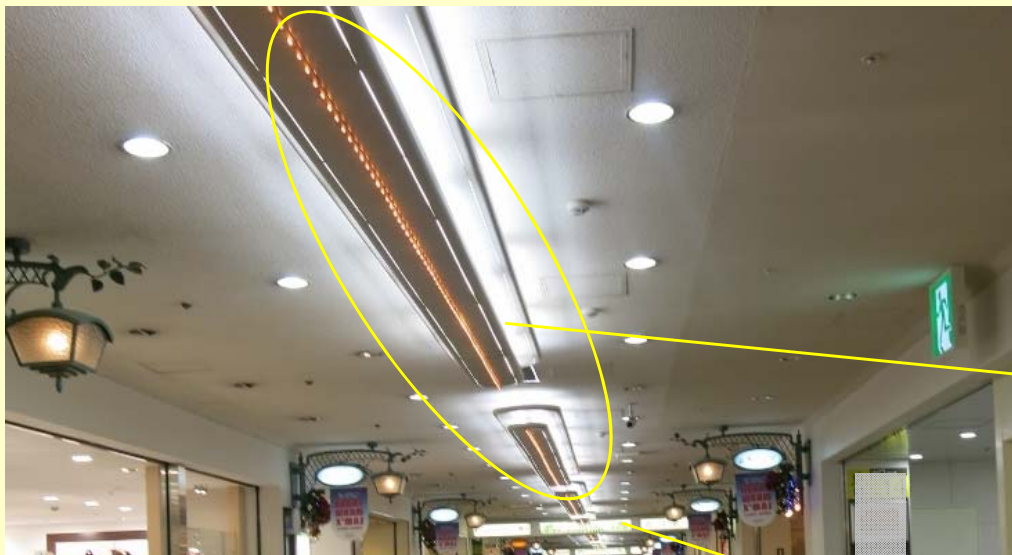
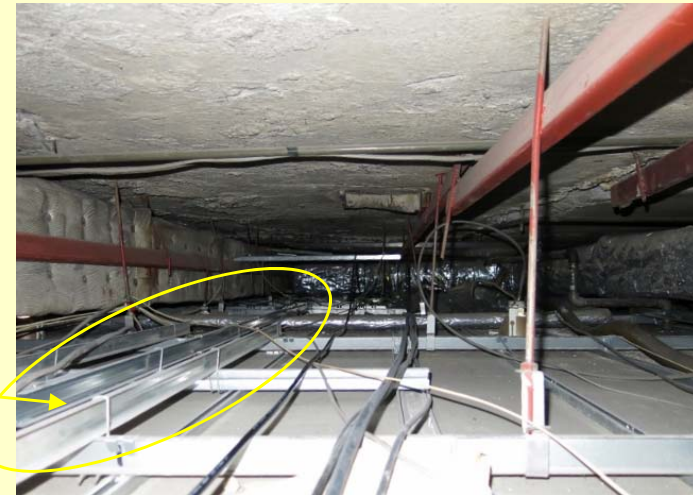
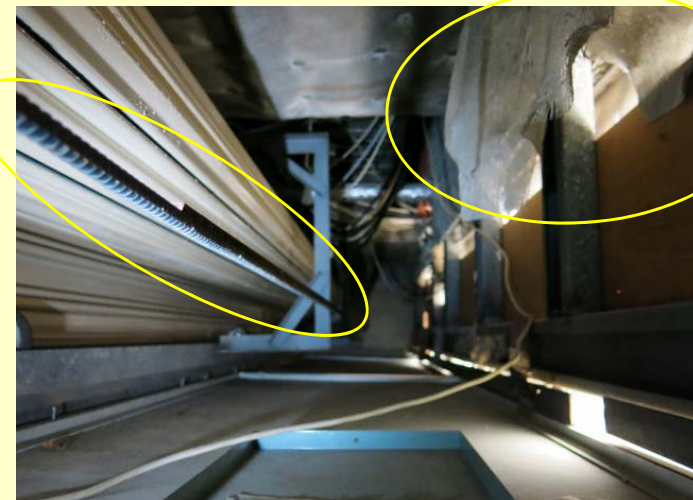
(右上) 照明器具が天井材の野縁受けだけに固定されている。  
 (スラブから固定されていない)

(右下) シャッター側の鉄筋が何のために設置されたのか不明。  
 対面のサイン側の壁が納まっていない。

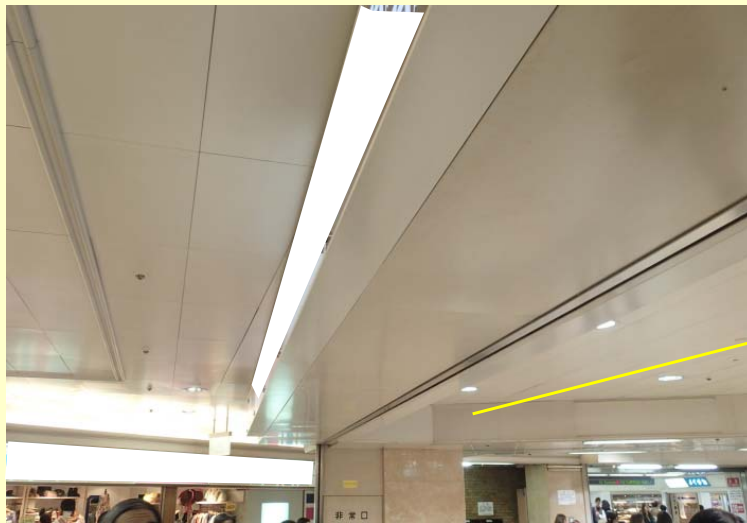
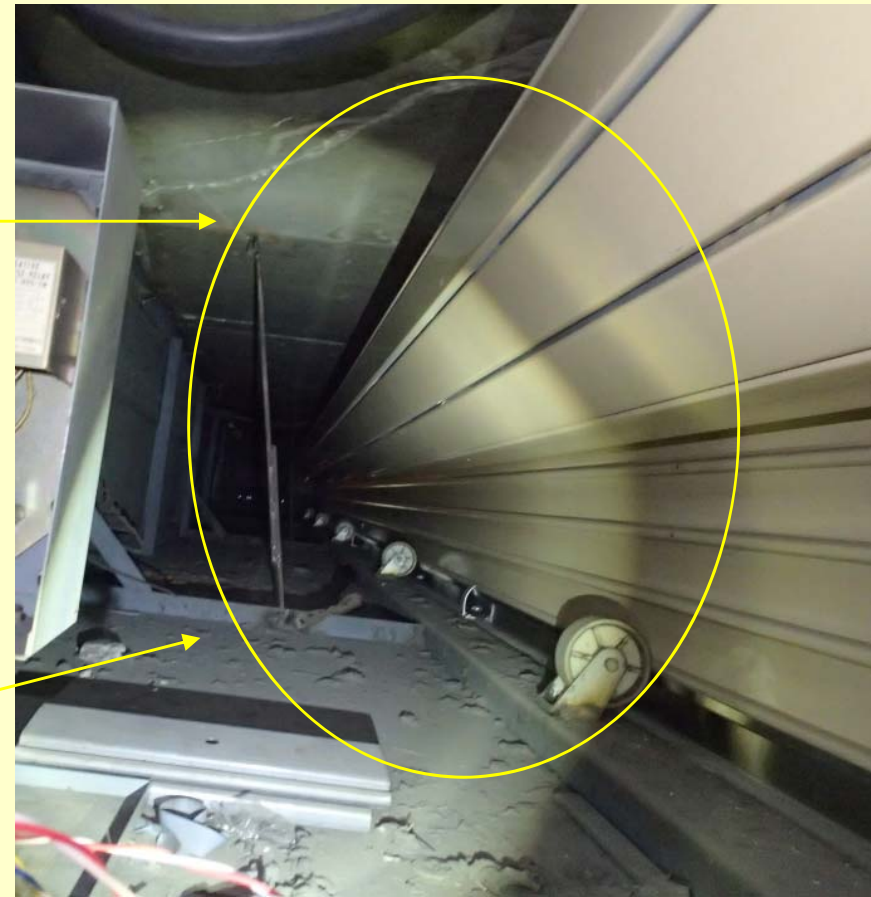
シャッター幅が8m程度あり、補強材が確認できなかった。

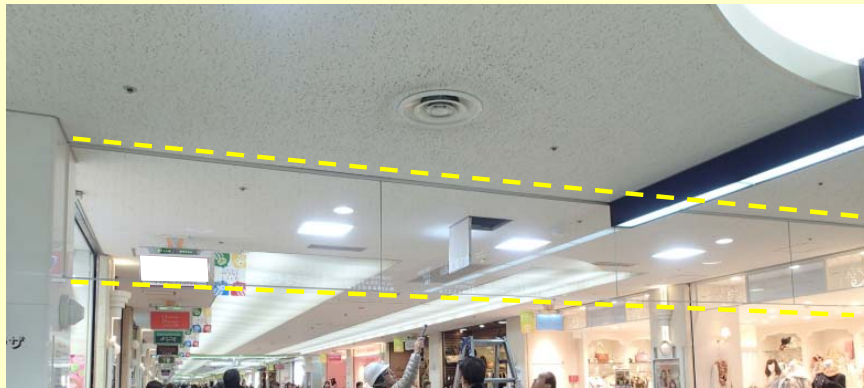
防煙垂れ壁はガラス（パラライン）に触れるとブレがあるため、天井内を確認すると、天井下地のビス留めが見られた。

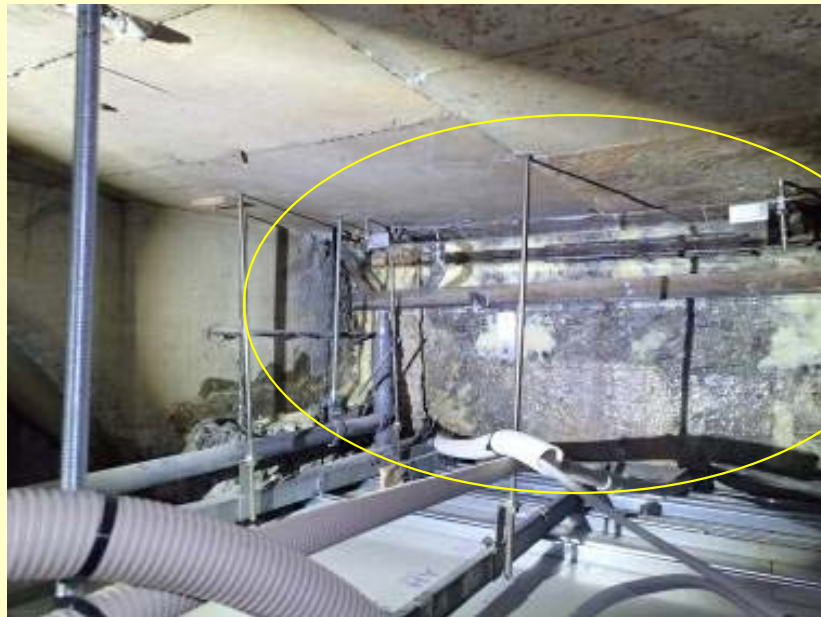
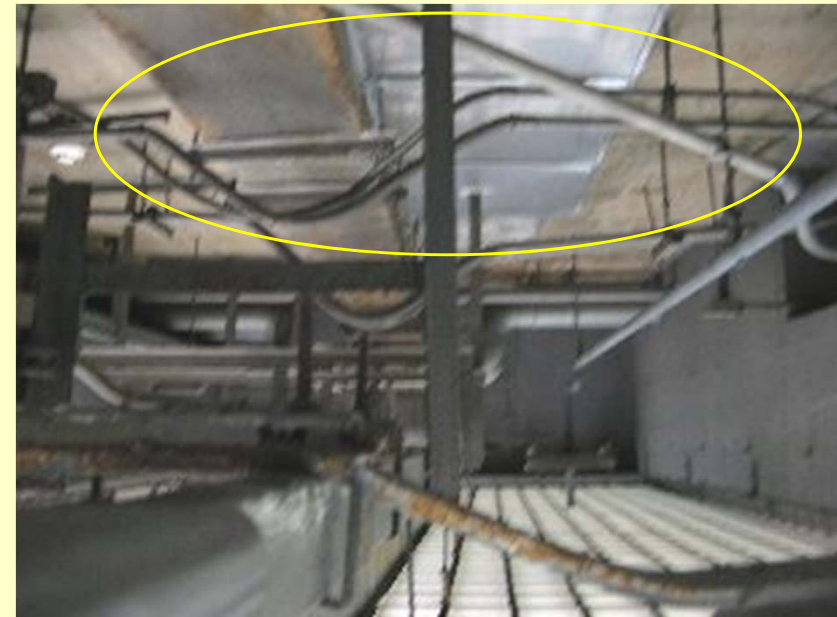
EXP.J 廻りの漏水が目立ち、躯体に白華現象、隣接の鋼材に発錆がみられる。

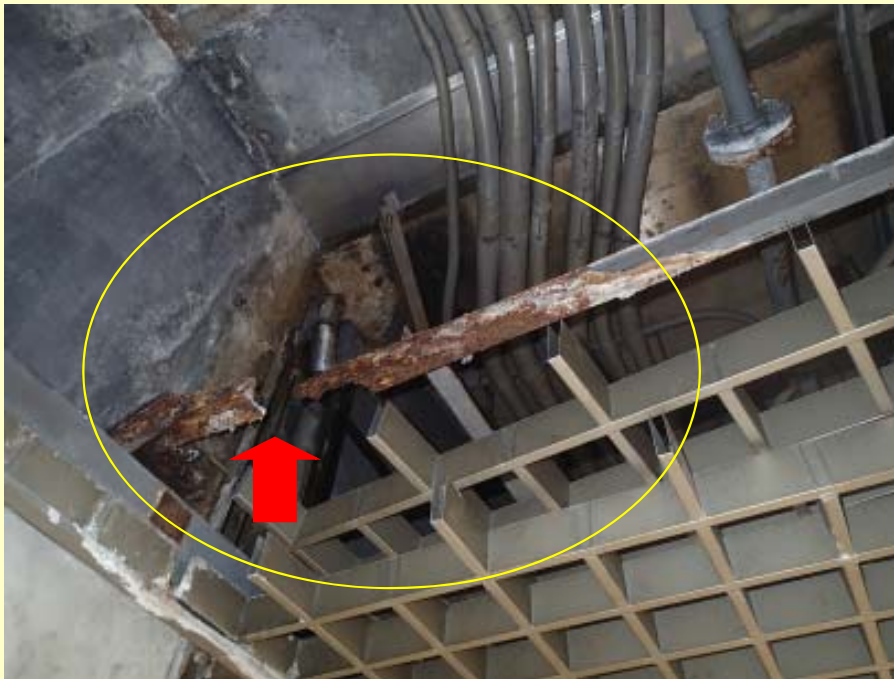
【先行調査時】

今回の調査で、建築部材の不具合を指摘。  
 その後、地下街事業者は早急な対応をされた。

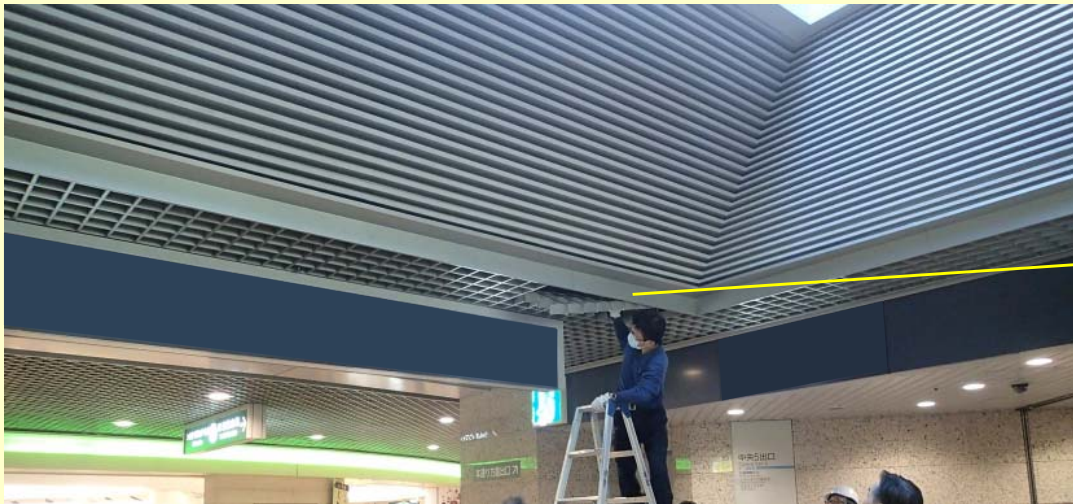
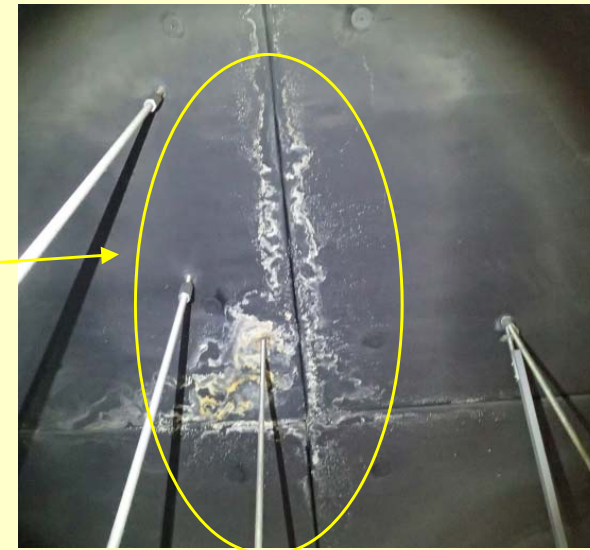
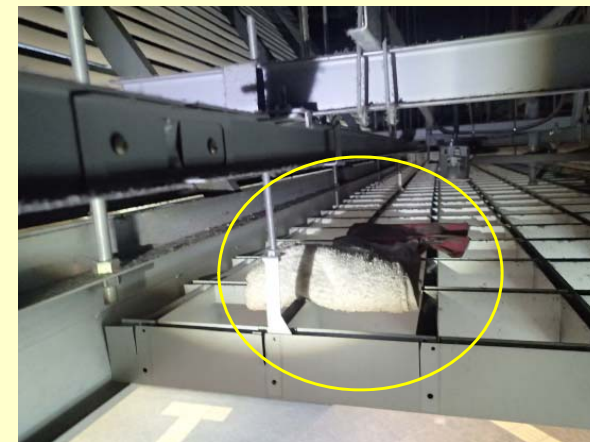
ルーバー天井に、漏水の受けであろうタオル類が置かれていたので、天井内を見るとスラブ面に漏水跡が見られた。

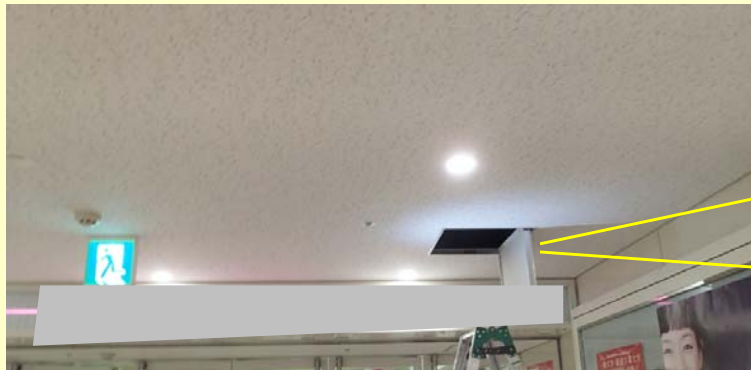
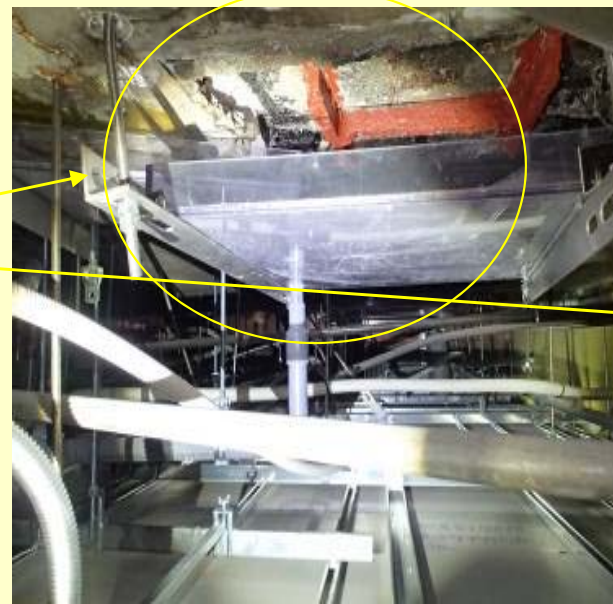
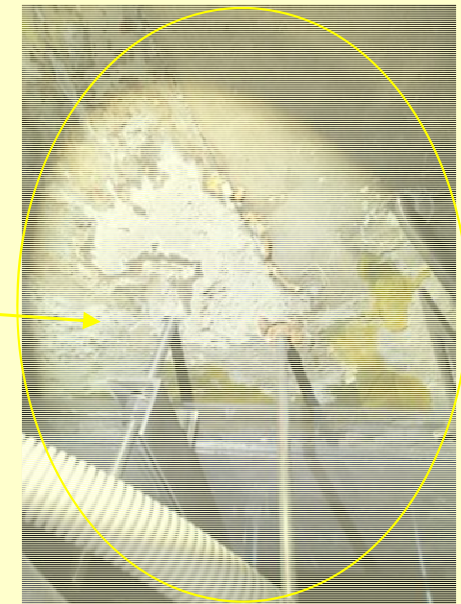
エキスパンションジョイント及び仮設時の中間杭とみられるH鋼廻りに漏水跡、白華現象がみられる。

点検時、外観目視での不具合は見られなかったが、点検口による内観目視で、確認された。

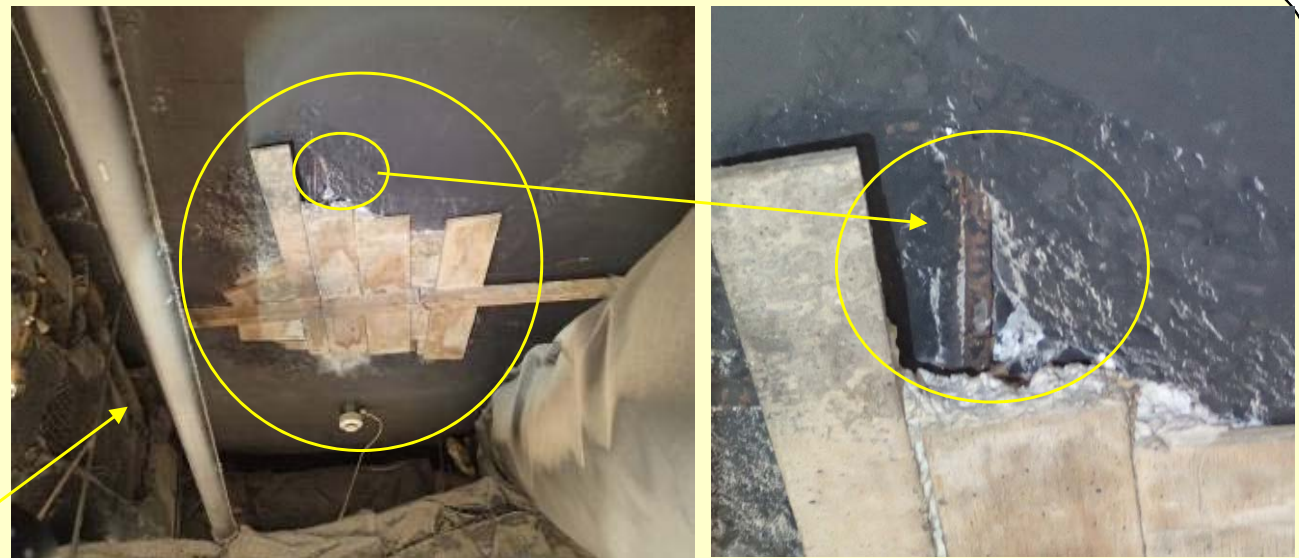
ルーバー天井により躯体天井部に、木片による応急的処置と見られる補修跡が見られた。

鉄筋が露出している。

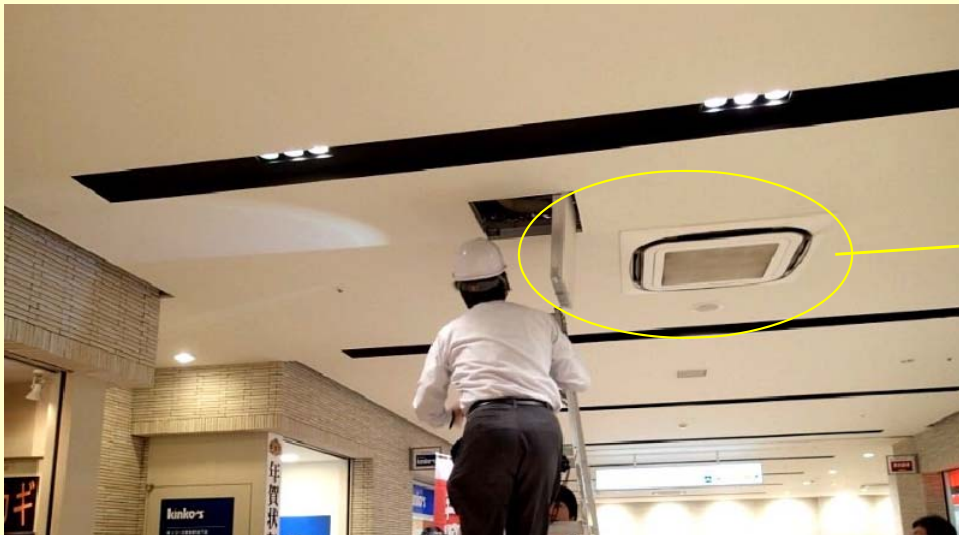
ファンコイルユニットは、四隅の吊りボルトで吊られているが、1ヶ所ボルトが締め込まれていないものが見られた。
