# 改善箇所説明図

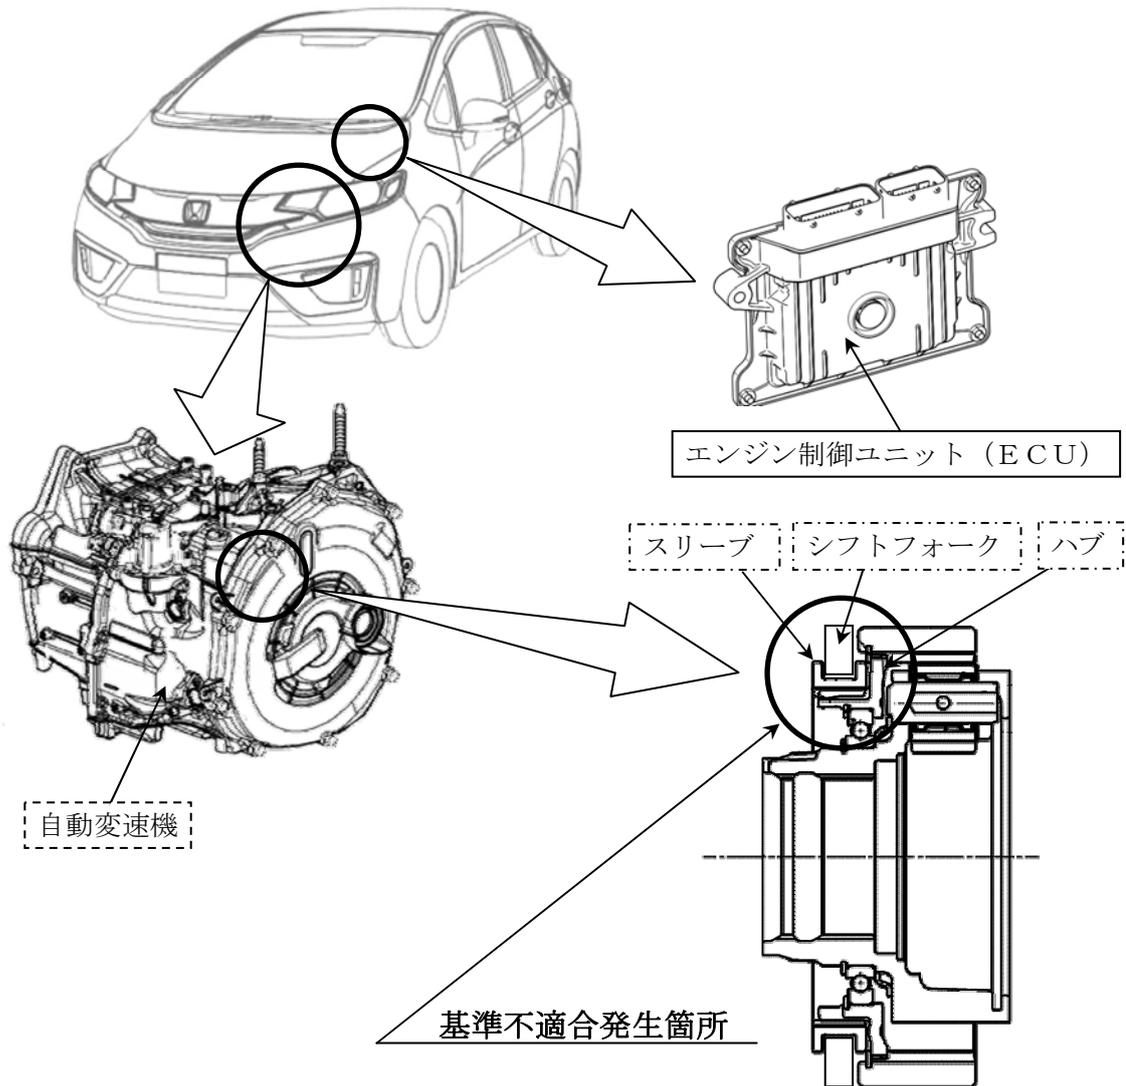
ハイブリッド車の7速DCT型自動変速機において、変速機内の1速ギヤのハブ上をスリーブが滑らかに動かないものがある。そのため、1速ギヤがかみ合わないために、発進不良（発進までに時間がかかる、発進しない等）、坂道でのずり下がり、加速不良（エンジンの吹け上がり）が発生したり、急に1速がかみ合うために、意図しない急発進等をする場合がある。また、メータディスプレイのシフトポジションが全点灯し、またはトランスミッション警告灯が点滅し、メータディスプレイに「トランスミッション点検」の表示がされることがある。

全てのお客様に不具合の内容を通知し、当面の暫定措置として「Sモード」または、「SPORTモード」（原則として1速ギヤを使用しないスポーツタイプのモード）での使用や坂道で駐車ブレーキを使用することを注意喚起するとともに、車載のサービス診断記録装置を確認し、自動変速機のギヤが噛み合わなかったことが記録されている場合は、内部部品が損傷している可能性があることから自動変速機を良品に交換する（2月10日から実施）。但し、お客様から要望があった場合には、自動変速機の部品交換にて対応する。その上で、1速ギヤがかみ合いやすくなるようにエンジン制御ユニットのプログラムを変更する（2月27日（予定）から実施）。

識別：右フロントドアアッパーヒンジ下側ボルト頭部に黄色ペイントを塗布する。
