改善箇所説明図

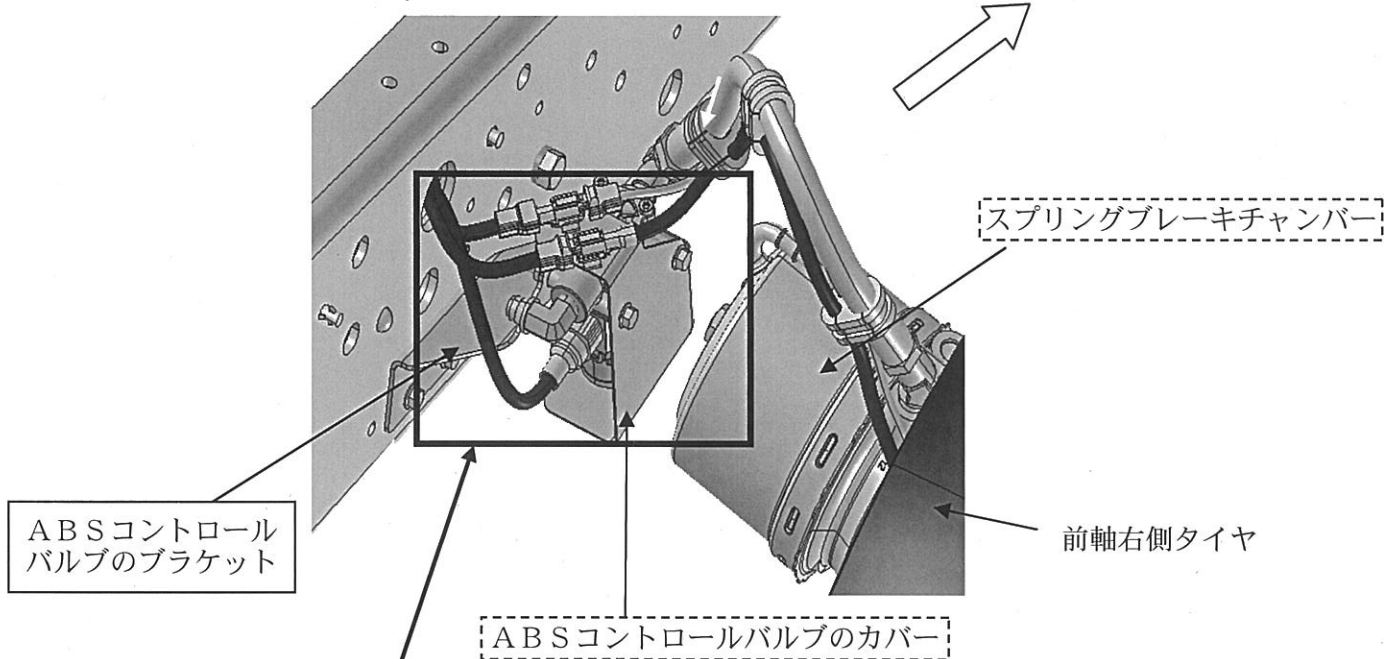
基準不適合発生箇所

前軸にスプリングブレーキチャンバを装着した大型トラックにおいて、ABSコントロールバルブのブラケットの形状が不適切なため、前軸右輪のスプリングブレーキチャンバーとABSコントロールバルブのカバーの間隙が少ない。そのため、積車状態で右輪のみが大きな段差を走行した際に、当該部品が干渉し、ブレーキチャンバーが破損することがあり、最悪の場合、エアが漏れ、走行中に駐車ブレーキが作動し走行できなくなるおそれがある。

全車両、前軸右側のABSコントロールバルブのブラケットを対策品に交換する。また、スプリングブレーキチャンバーとABSコントロールバルブのカバーに干渉痕があった場合、当該部品を新品に交換する。

識別：ネームプレートに白色ペイントを塗布する。
