改善箇所説明図

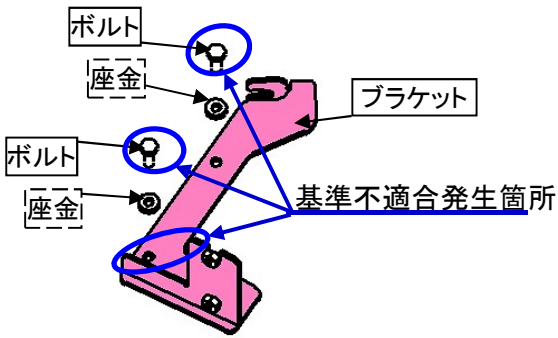
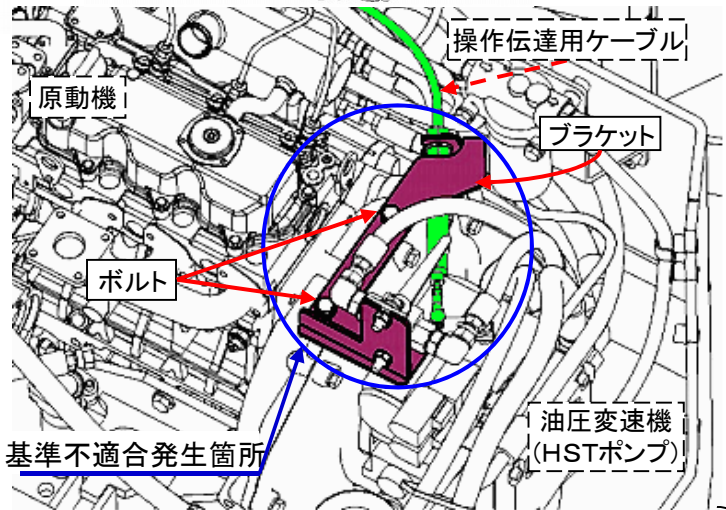
(改善前)

ロード・ローラの前後進操作作用の伝達ケーブルを保持するブラケットの形状が不適切なため、振動による応力によってブラケット又はブラケットを固定しているボルトが破損する可能性がある。これらが破損すると伝達ケーブルの保持が解かれ、前後進操作の伝達が正常に行われなくなり、最悪の場合、運転者の意図しない発進または停止をするおそれがある。

全車両、前後進操作作用の伝達ケーブルを保持するブラケットおよびその取付けボルトを対策品に交換する。
