不具合箇所説明図

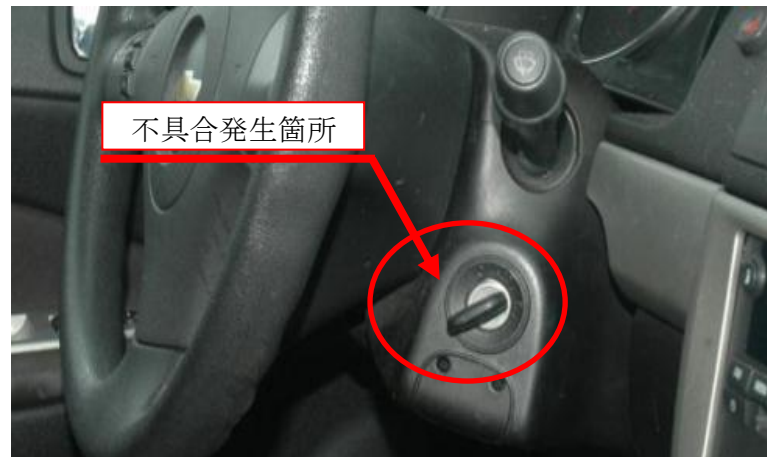
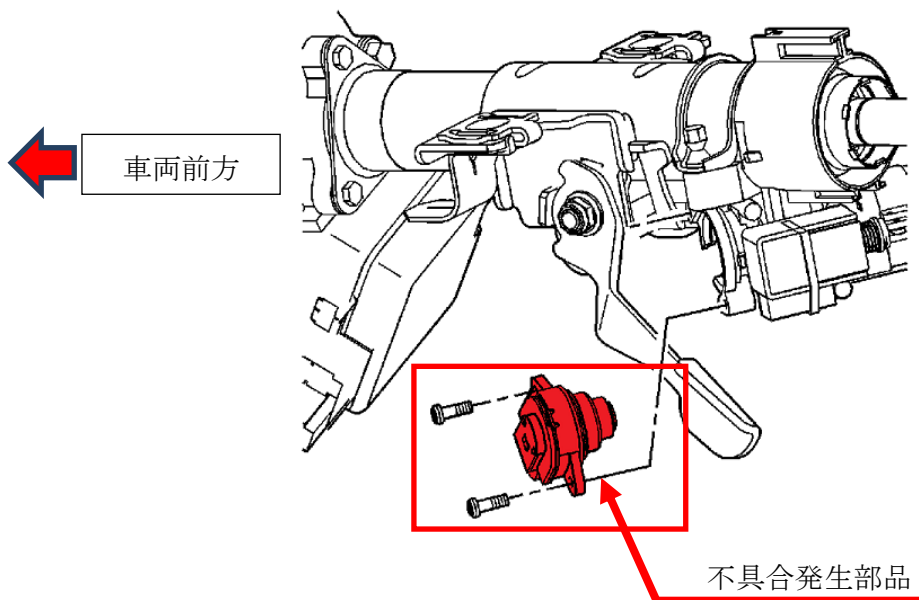
イグニッションスイッチの回転抵抗が設計値を下回っている可能性があるため、イグニッションキーにキーホルダー等を装着していると、走行振動等により、イグニッションキーが“RUN”位置以外に動いてしまうおそれがある。その場合、車両電源が断たれるため、エンジンが停止するとともに、ブレーキ補助やパワーステアリング等が機能せず、運転操作に困難をきたす。また、この状態で事故を起こした場合、エアバッグが展開しないことがあり、被害が拡大するおそれがある。

全車両、イグニッションスイッチを良品に交換する。
