改善箇所説明図

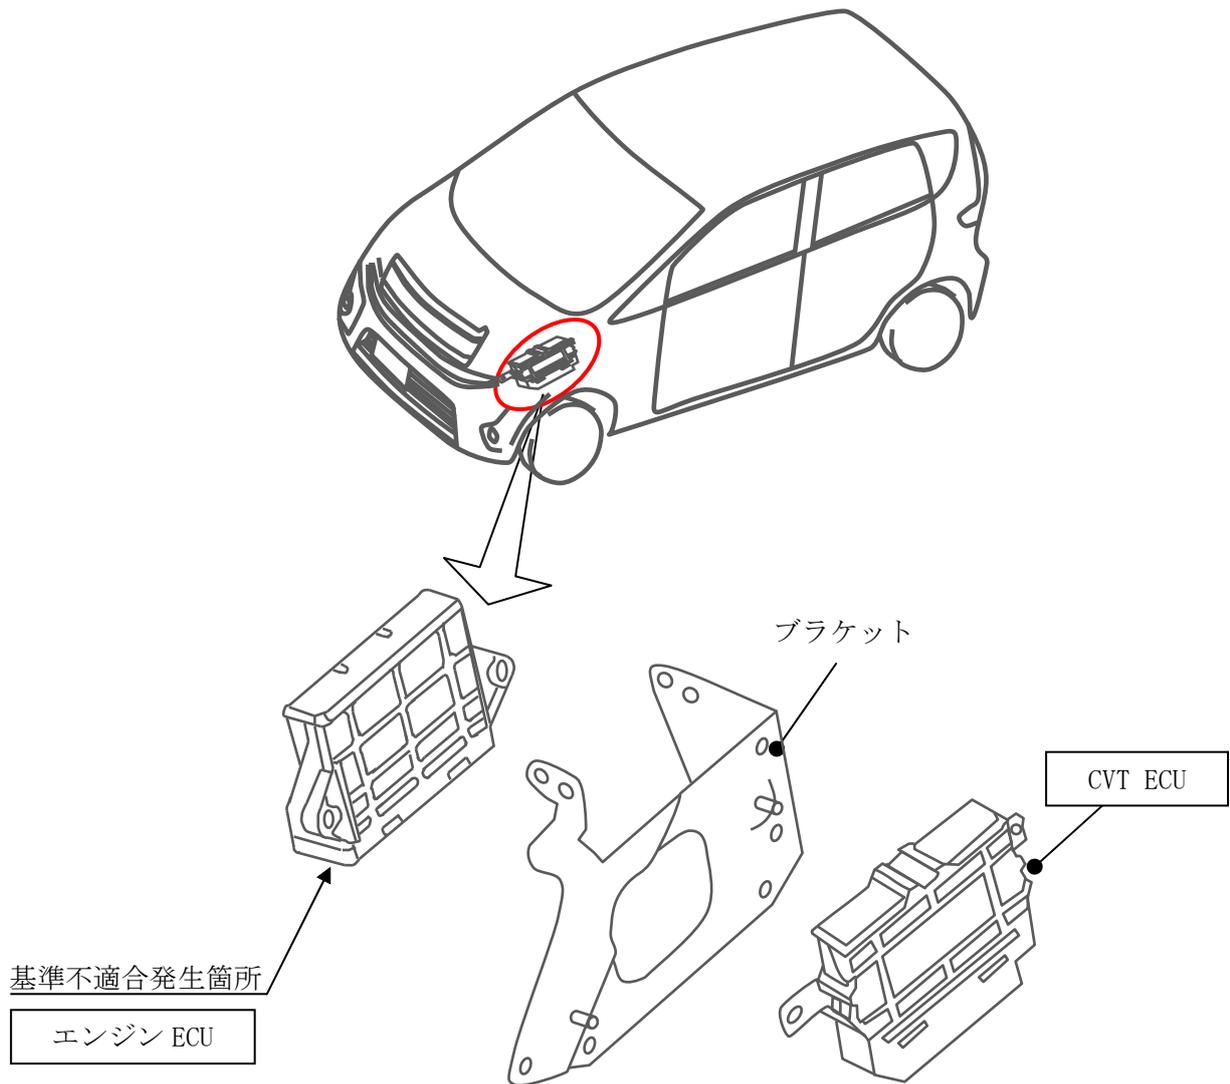
過給機付車両のエンジン ECU のプログラムにおいて、燃料噴射量、空気量及びプラグ点火時期の制御等が不適切なため、エンジン回転速度が低速回転域で低下し、エンストに至るおそれがある。

全車両、エンジン ECU のプログラムを対策品に書き替える。

なお、エンジン ECU 書き替えに伴い、CVT ECU のプログラムを書き替える。

識別：助手席側ドアチェックのボデー側取付けボルト頭部に、白または黄色のペイントを塗布する。
