改善箇所説明図

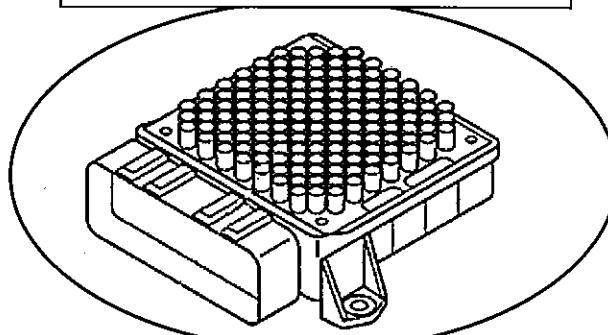
トランスミッション制御ユニット

基準不適合発生箇所

自動変速機を搭載した路線バスにおいて、自動変速機を制御するユニットの温度に対する耐久性が不足しているため、ユニット内部の素子を固定しているハンダに亀裂が生じるものがある。そのため、そのままの状態で使用を続けると亀裂が進行し、絶縁状態となり、変速不良をおこし、最悪の場合、低速時においてタイヤがロックしたり、エンジンが再始動不能となるおそれがある。

全車両、トランスミッション制御ユニットを対策品に交換する。

識別：運転者席左側ドア開口部のシリアルナンバープレート付近に、黄色シールを貼付する。
