改善箇所説明図

ニイガタ EDR-NR4A (通称名：「ニイガタ NR142 ロータリ除雪車」)

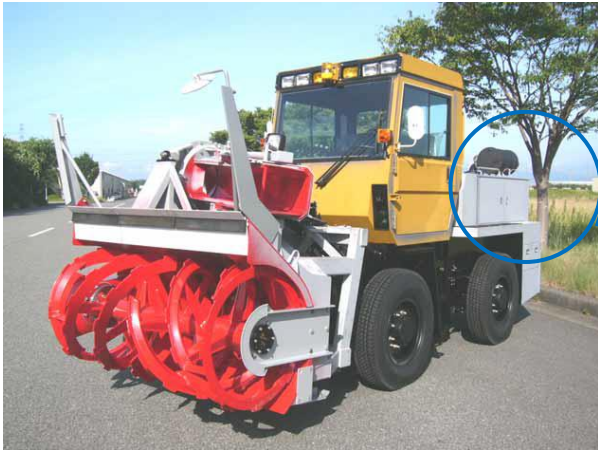
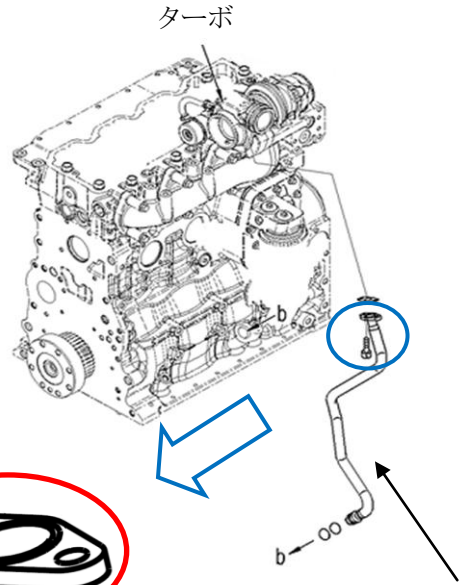
基準不適合発生箇所

ターボ潤滑油戻りパイプ

ターボ潤滑油戻りパイプにおいて、取付け部の構造が不適切なため、取付けボルトが緩み、取付け部に微少な隙間が発生する場合があります。そのため、そのままの状態で使用を続けると、隙間から漏れた潤滑油が排気マニホールドに落ちて、発煙するおそれがある。

改善措置の内容：全車両、ターボ潤滑油戻りパイプを対策品と交換する。

識別：ターボ潤滑油戻りパイプに白ペイントを塗布し識別する。
