改善箇所説明図

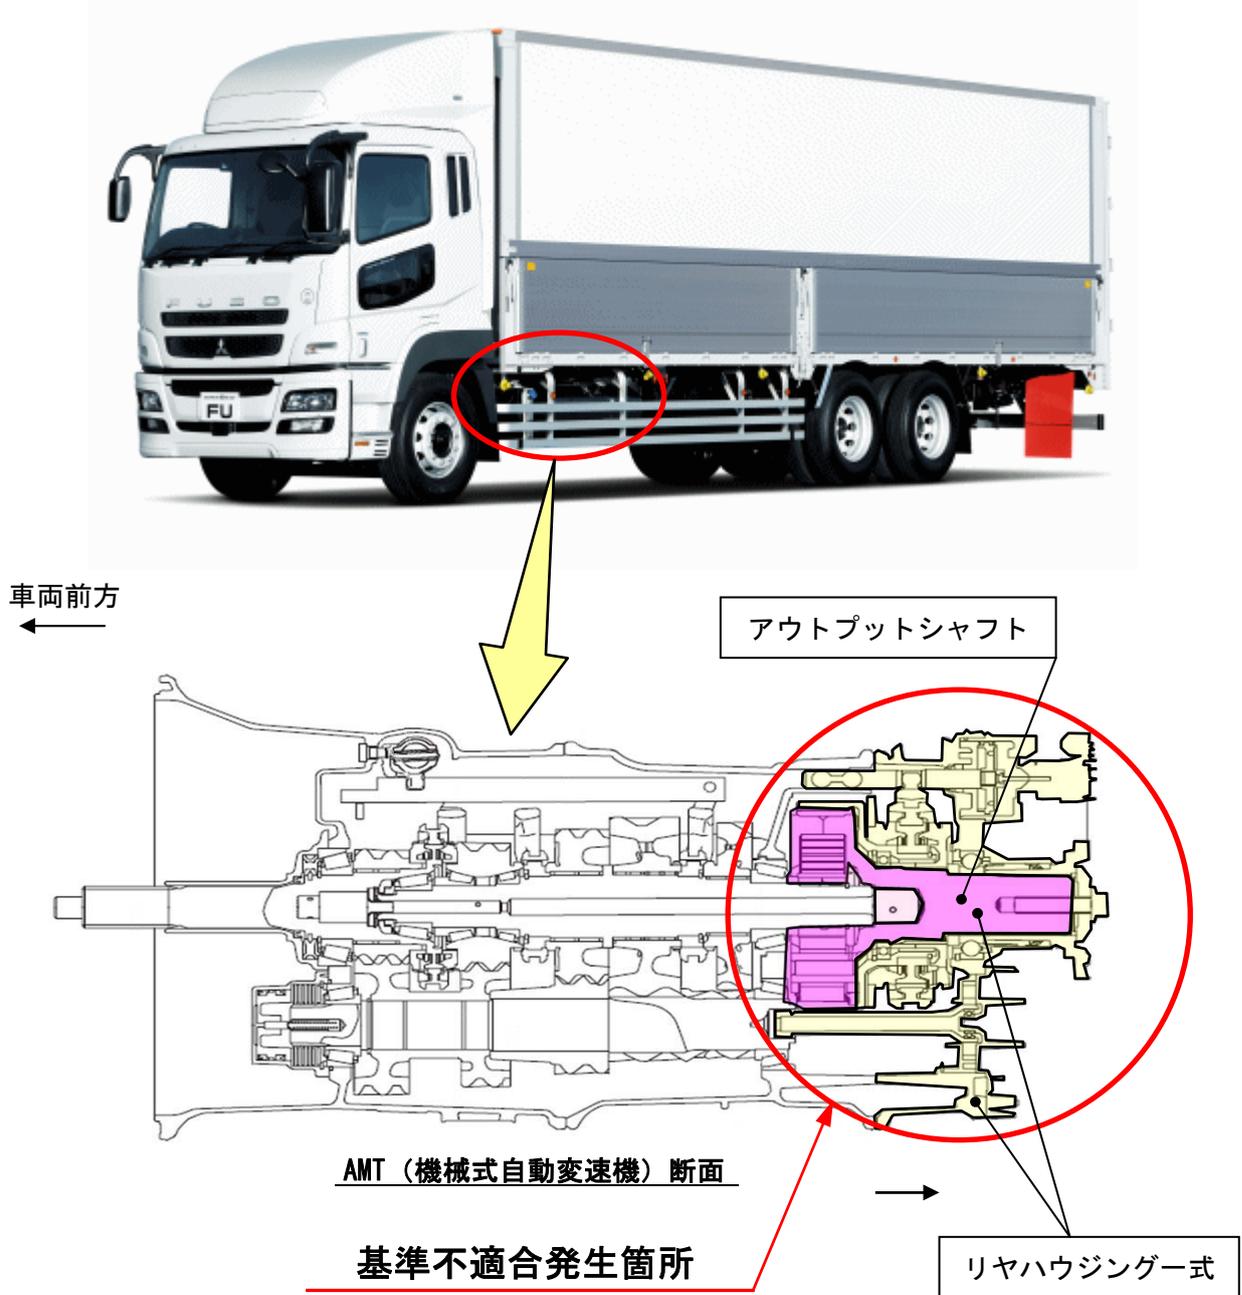
大型トラックにおいて、機械式自動変速機のアウトプットシャフトの強度が不足しているため、当該シャフトに亀裂が発生するものがある。そのため、そのままの状態で使用を続けると、当該シャフトの亀裂が進行し、最悪の場合、アウトプットシャフトが破断し、プロペラシャフトが脱落又は周辺部品を破損させ二次的不具合を生じるおそれがある。

全車両、機械式自動変速機のリヤハウジング式を、対策品のアウトプットシャフトを組み込んだものに交換する。

注 : は交換部品を示す。
