改善箇所説明図

燃料ポンプ・燃料タンク外観図

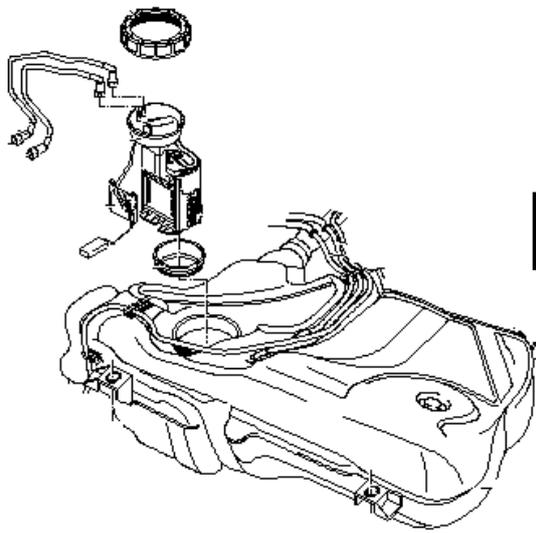
ユニオンナット

基準不適合発生箇所

燃料タンクに燃料ポンプを固定しているユニオンナットにおいて、正規品より寸法の大きなものが組み付けられた車両がある。そのため、タンクの内圧変化等により、燃料タンクとユニオンナットの嵌合部に緩みが発生し、燃料が漏れるおそれがある。

全車両、ユニオンナットを良品と交換する。

識別：キャンペーンステッカーに「20U9、日付（西暦・月・日の順）、ワークショップスタンプ」を記入し、スペアタイヤ収納部左側面に貼りつける。
