## 不具合箇所説明図

■以下にUK709の画像及び不良個所の画像を添付いたします。

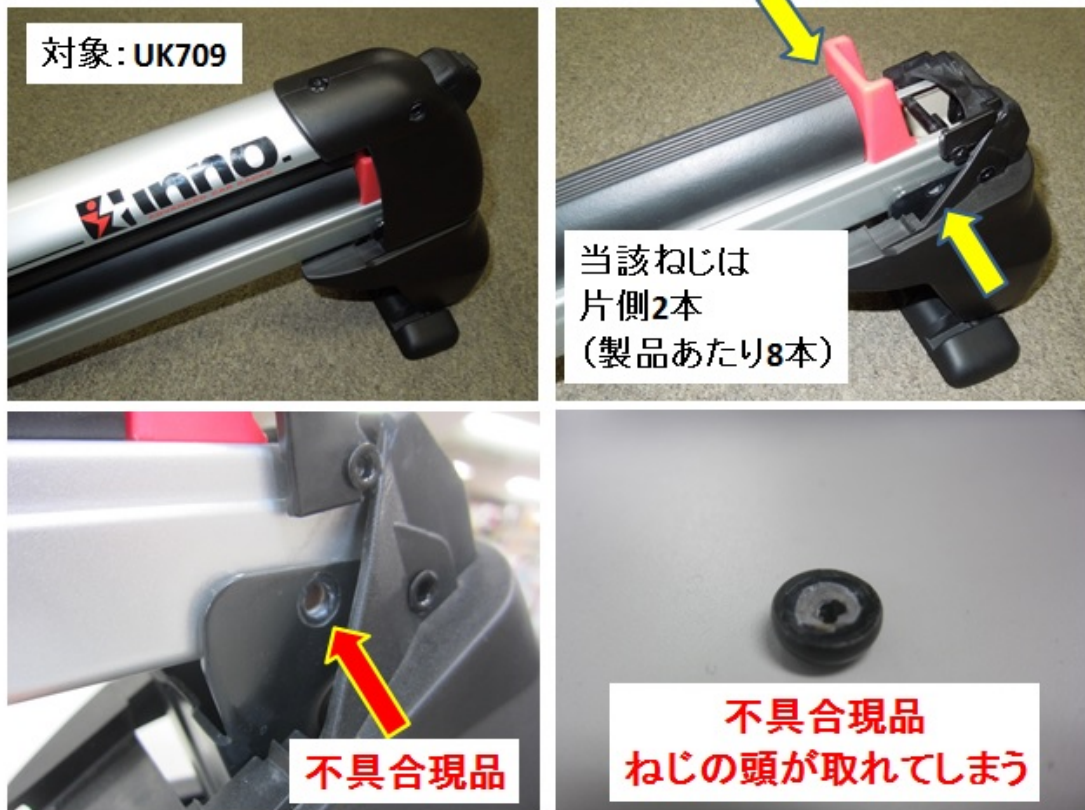
### 不適合発生箇所

平成 25 年 7 月以降に製造された当該商品で、ねじの熱処理が不適切で強度が不足しているものがある。そのため、組立直後には問題ないが、使用中の振動等で強度が不足しているねじが破損するおそれがある。

当該ねじを対策品に交換する。

交換により修理を行うねじは、表面の色合いを換えたものを使用します。

不具合品：黒色

交換品：銀色
