改善箇所説明図 ①

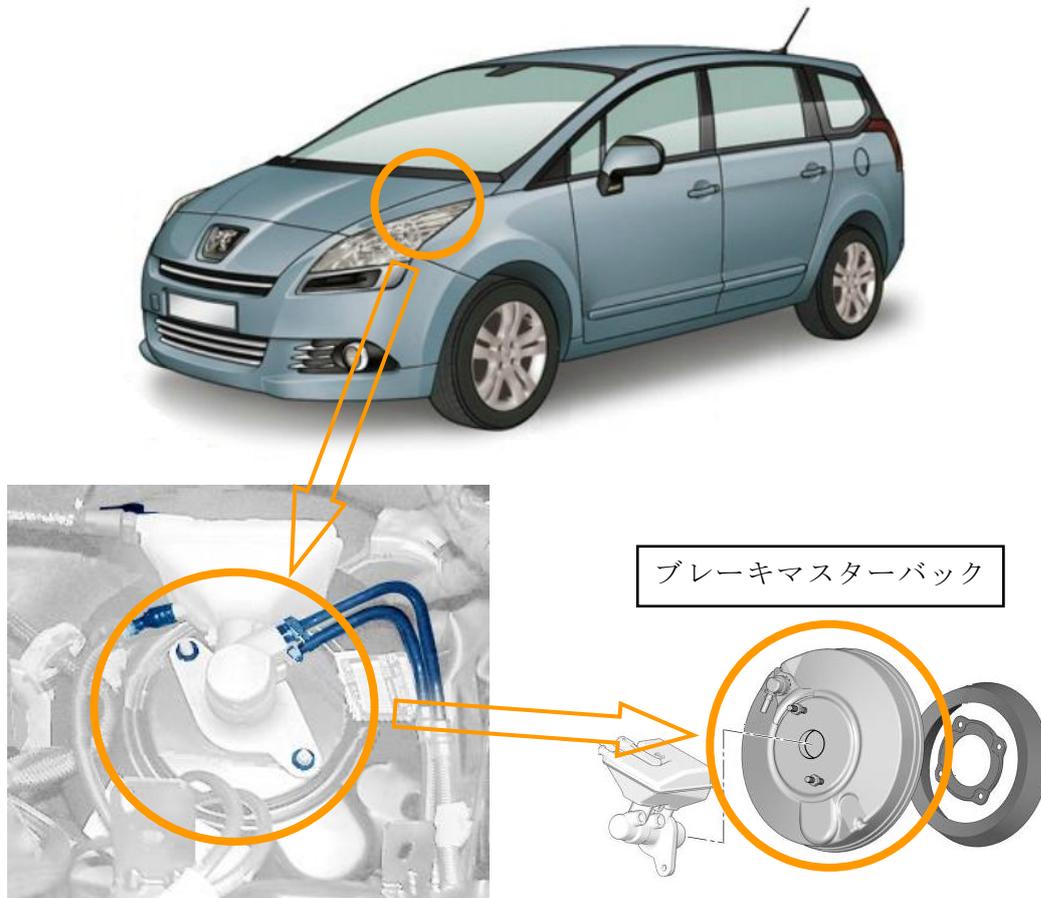
ブレーキマスターバックにおいて、内部部品のダイヤフラムの強度が不足しているものがある。そのため、そのまま使用を続けるとダイヤフラムが変形し、ブレーキペダルを放した際にブレーキペダルが規定の位置まで戻らなくなり、ブレーキの引き摺りやブレーキランプが点灯したままの状態となるおそれがある。

全車両、ブレーキマスターバックを良品と交換する。
