[改善箇所説明図] ①

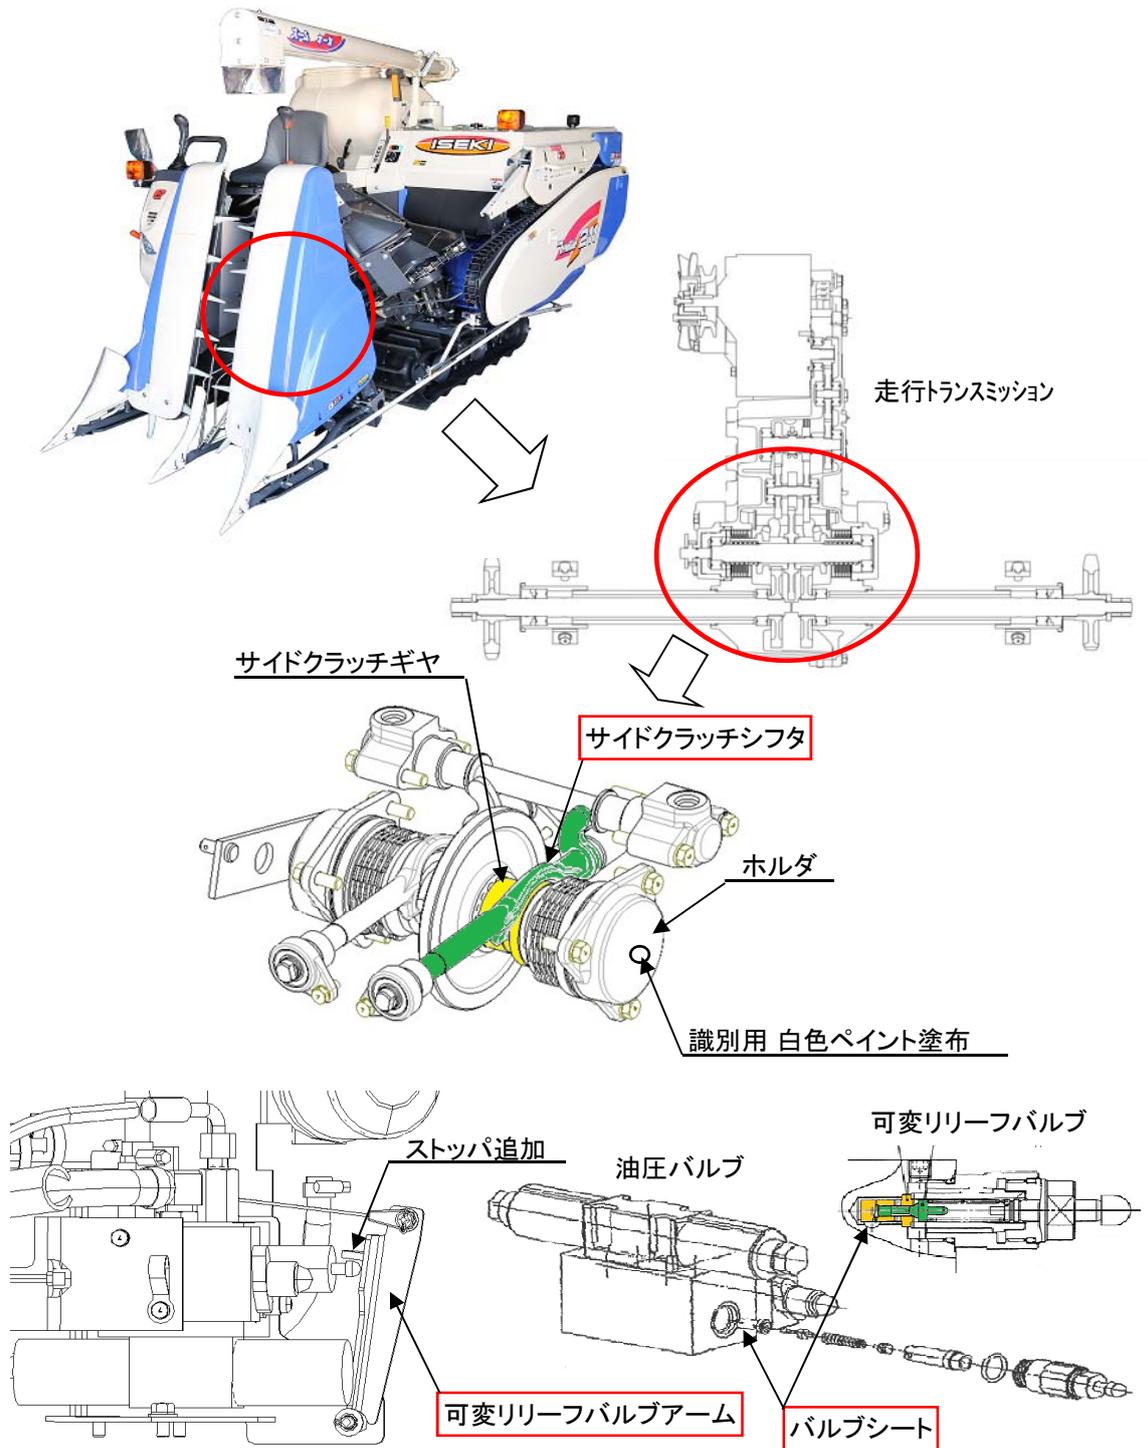
不具合発生箇所

刈取脱穀作業車の動力伝達装置において、操舵を制御するサイドクラッチシフトの強度が不足及び低油温(20℃以下)時の油圧制御が不適切なものがある。そのため、操舵時に想定より高い油圧が発生することによりサイドクラッチシフトが変形しそのまま使用を続けると、最悪の場合、操舵後に直進状態に戻そうとしても直進しないおそれがある。

全車両、サイドクラッチシフトを対策品に交換するとともに、低油温時(20℃以下)の油圧制御を低減させるため、可変リリーフバルブアーム及びリリーフバルブ内のバルブシートを対策品に交換する。

ホルダに白色ペイントを塗布する。
