改善箇所説明図

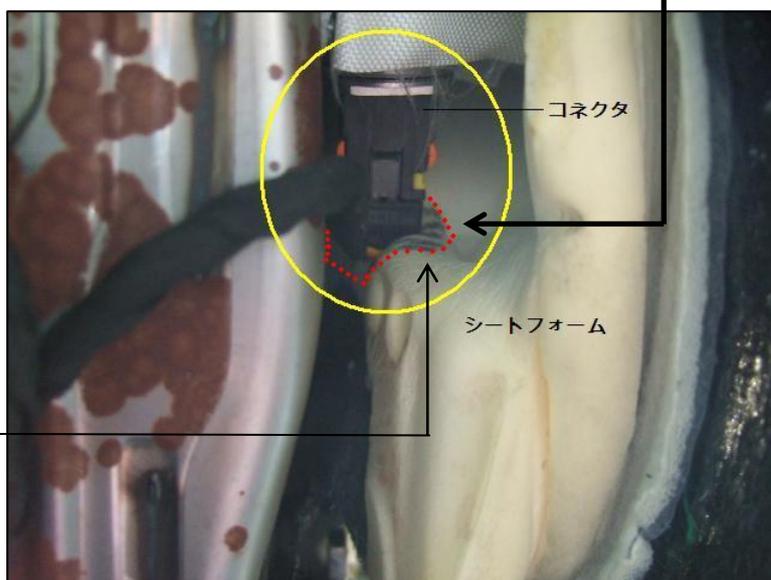
■ 運転席背もたれ部裏側

運転者席及び助手席の背もたれ部の内部において、シートフォームとサイドエアバッグコネクタが密着しているため、乗降時にシートフォームを通じて当該コネクタを押してしまうことで、コネクタ接続が外れる可能性がある。その場合、エアバッグ警告灯が点灯し、サイドエアバッグが展開しなくなる。

全車両、コネクタの接続状態を確認して、損傷している場合には、新品に交換し、外れている場合には、接続し直す。また、コネクタ周囲のシートフォームのコネクタへの干渉部分を切除する。

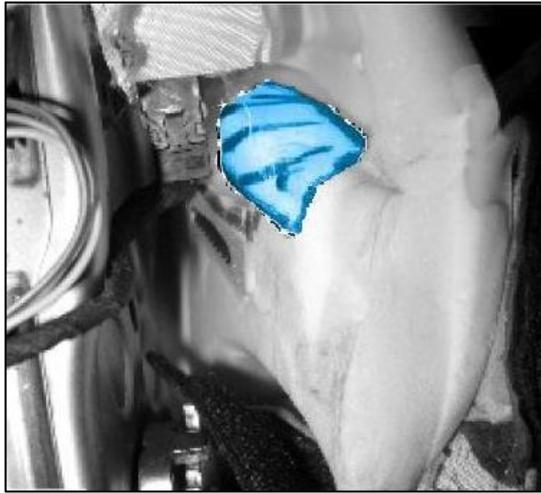
■ 改善前

コネクタ周囲のシートフォーム
