(1)改善箇所説明図
(減速機ベアリング損傷)

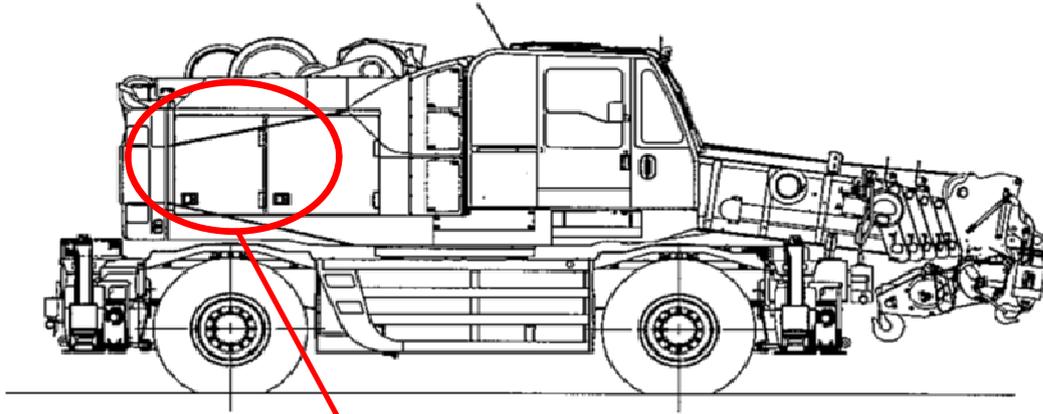
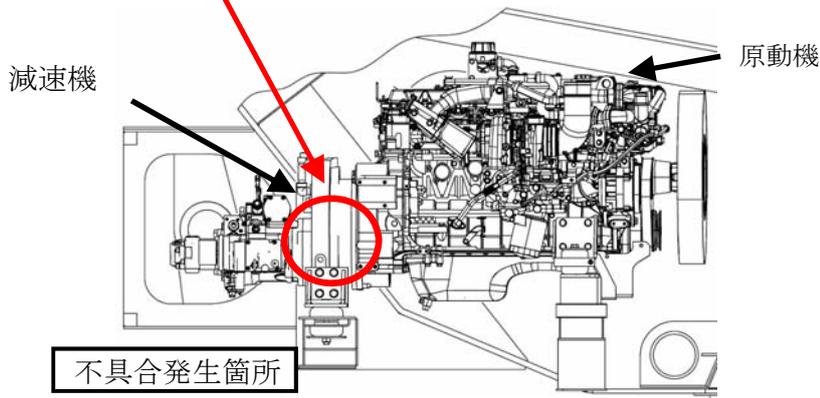
動力伝達装置の減速機において、減速機入力軸のベアリングと取付カバーの隙間が不適切なため、ベアリングとカバーが干渉するものがある。そのため、ベアリングが損傷し、そのまま使用を続けると、最悪の場合、減速機入力軸が固着し原動機が停止するおそれがある。

全車両、減速機一式を対策品に交換する。

識別：減速機カバーに白色ペイントを塗布する。
