改善箇所説明図

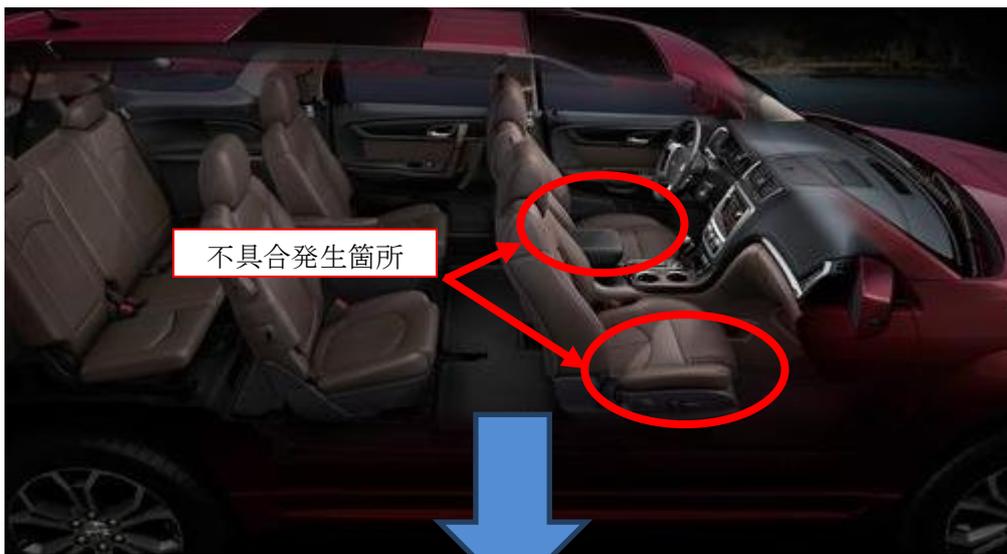
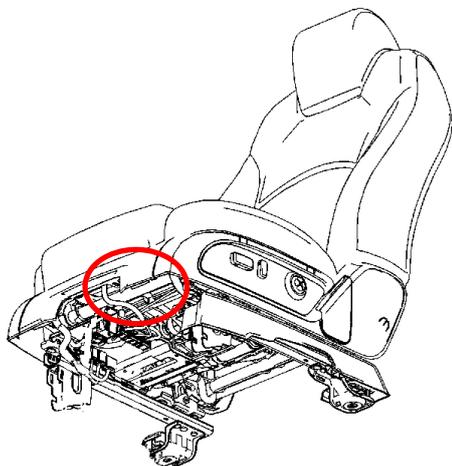
運転者席及び助手席下のサイドエアバッグハーネスコネクターにおいて、コネクターの接続が緩むため、内部端子間の接触不良や水分の浸入による内部端子の錆が発生することがある。これにより内部端子間の接触抵抗が増加するため、エアバッグコントロールモジュールが異常と判定して、エアバッグ警告灯が点灯するとともに警告メッセージを表示する。

全車両、運転者席及び助手席のサイドエアバッグハーネスコネクターを廃止して端子を直接結合する。また、結合部分に防水及び緩み防止処理を行う。

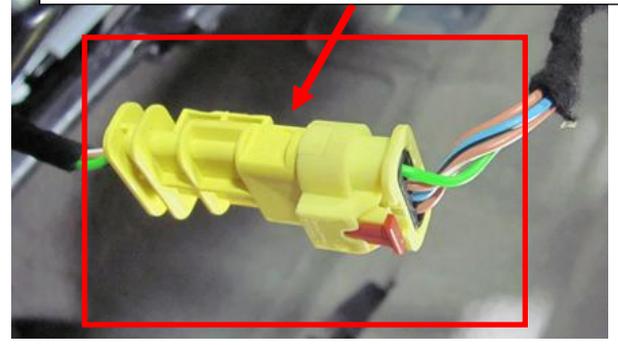
不具合発生部位
(サイドエアバッグハーネスコネクター)

基準不適合発生箇所

その場合、サイドエアバッグ及びシートベルトプリテンショナーが作動しなくなるため、事故発生時に被害が大きくなるおそれがある。
