改善箇所説明図

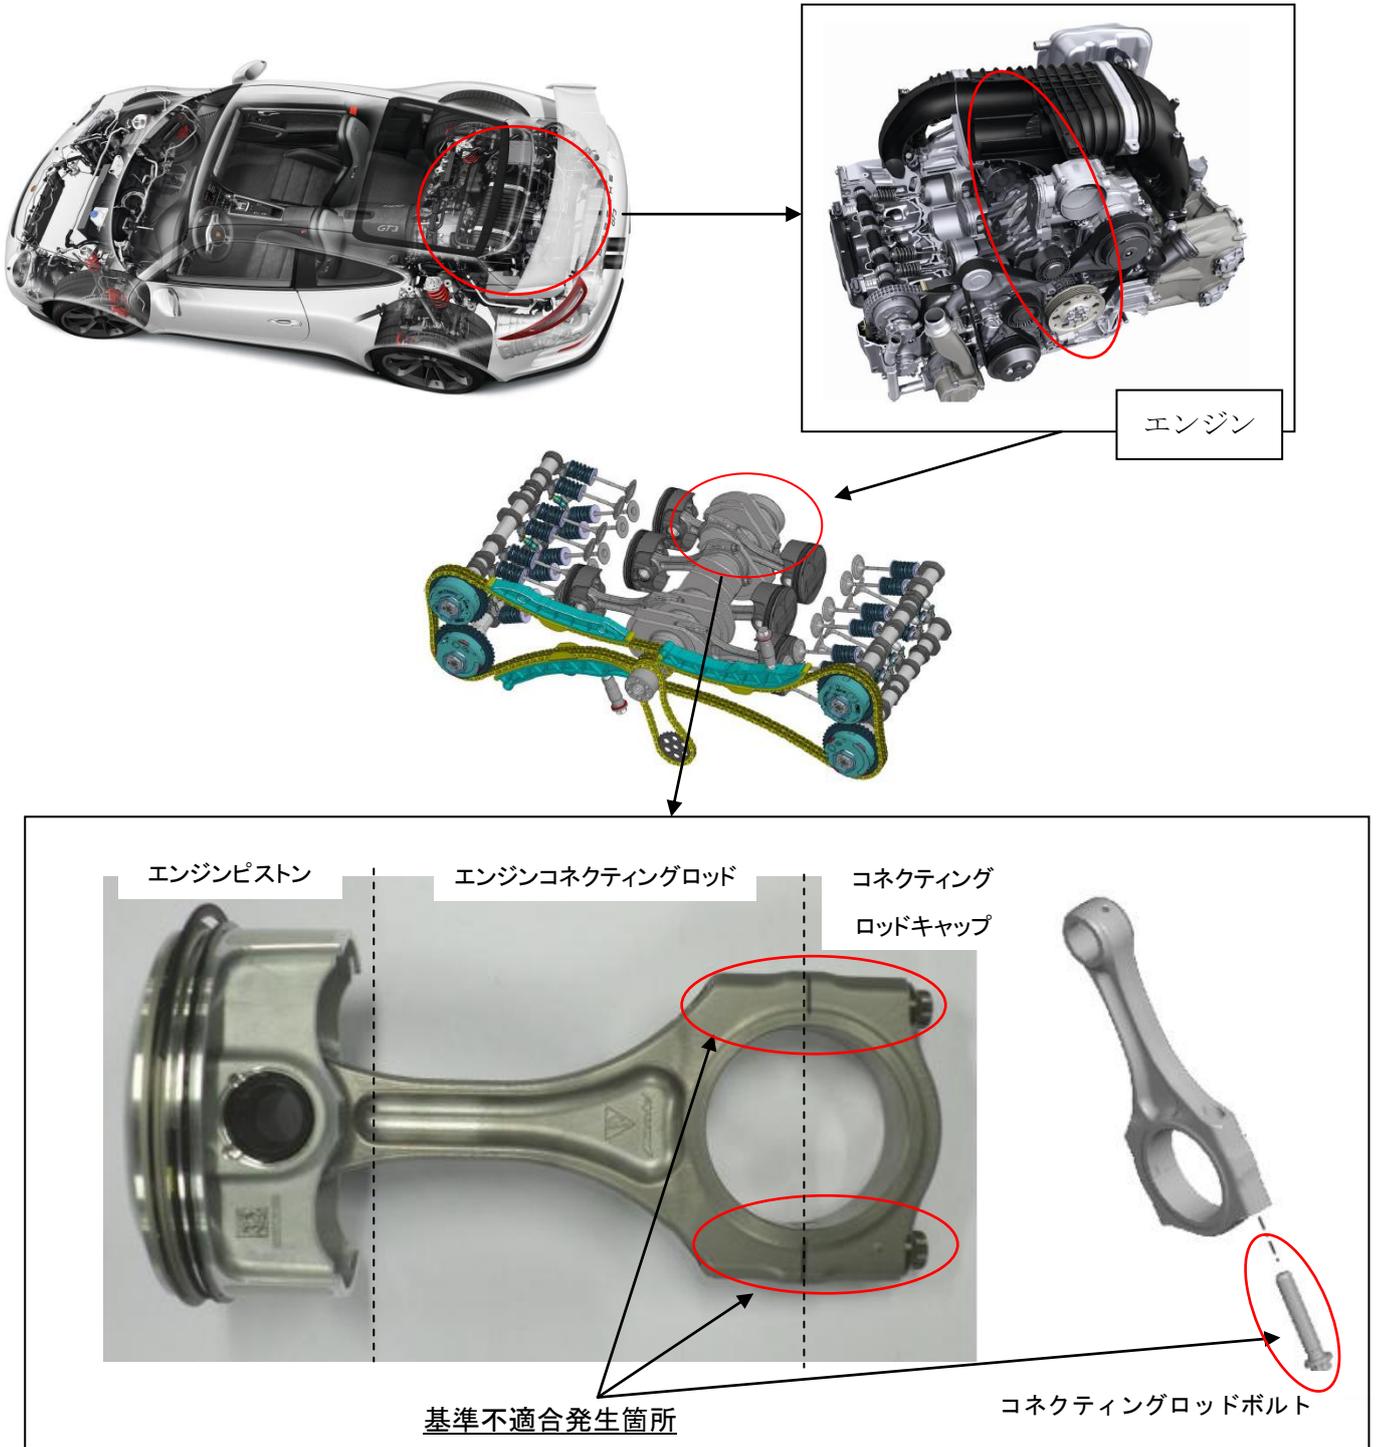
エンジンのコネクティングロッドにおいて、コネクティングロッドボルトの表面処理及び締め付け量が不適切なため、使用過程において、当該ボルトが緩み、コネクティングロッドとロッドキャップが分離するものがある。そのため、コネクティングロッドやロッドキャップがクランクケースを損傷し、最悪の場合、損傷部分から漏れたエンジンオイルに引火して車両火災に至るおそれがある。

全車両、対策品のコネクティングロッドボルトを組み付けたエンジンに交換する。
