改善箇所説明図

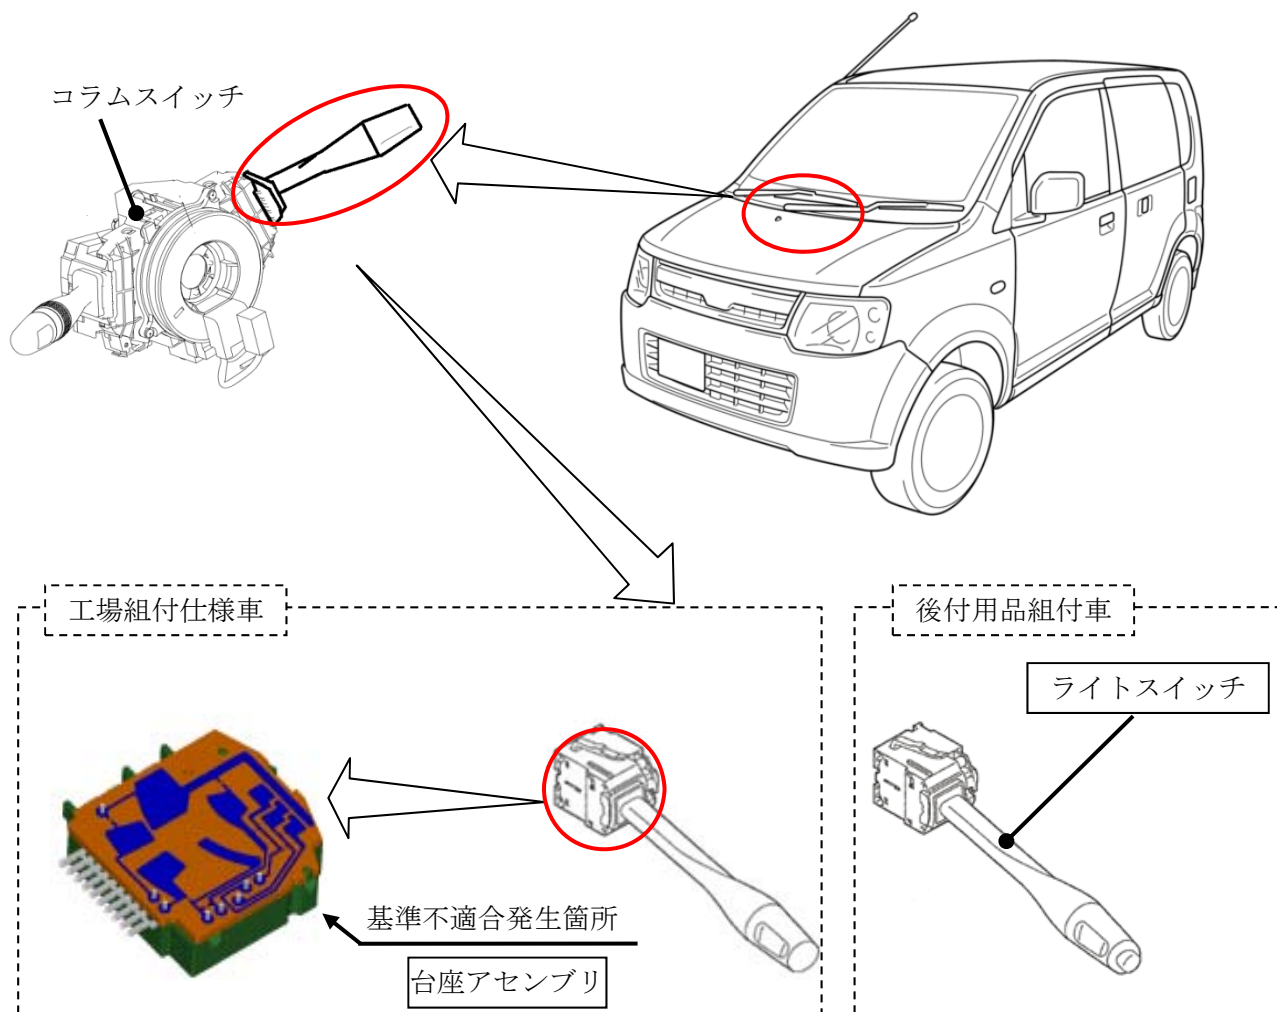
ライトスイッチの基板を固定する台座の構造が不適切なため、熱膨張・収縮の繰り返しにより、台座と基板間のはんだ部に亀裂が発生するものがある。そのため、亀裂部が一時的に導通不良となり、最悪の場合、方向指示器、前照灯等が不灯となるおそれがある。

ライトスイッチが工場組付仕様の車両は、台座アセンブリ（基板をはんだ付けした台座）を対策品に交換する。

後付用品組付の車両は、ライトスイッチを対策品に交換する。
