# 改善箇所説明図①

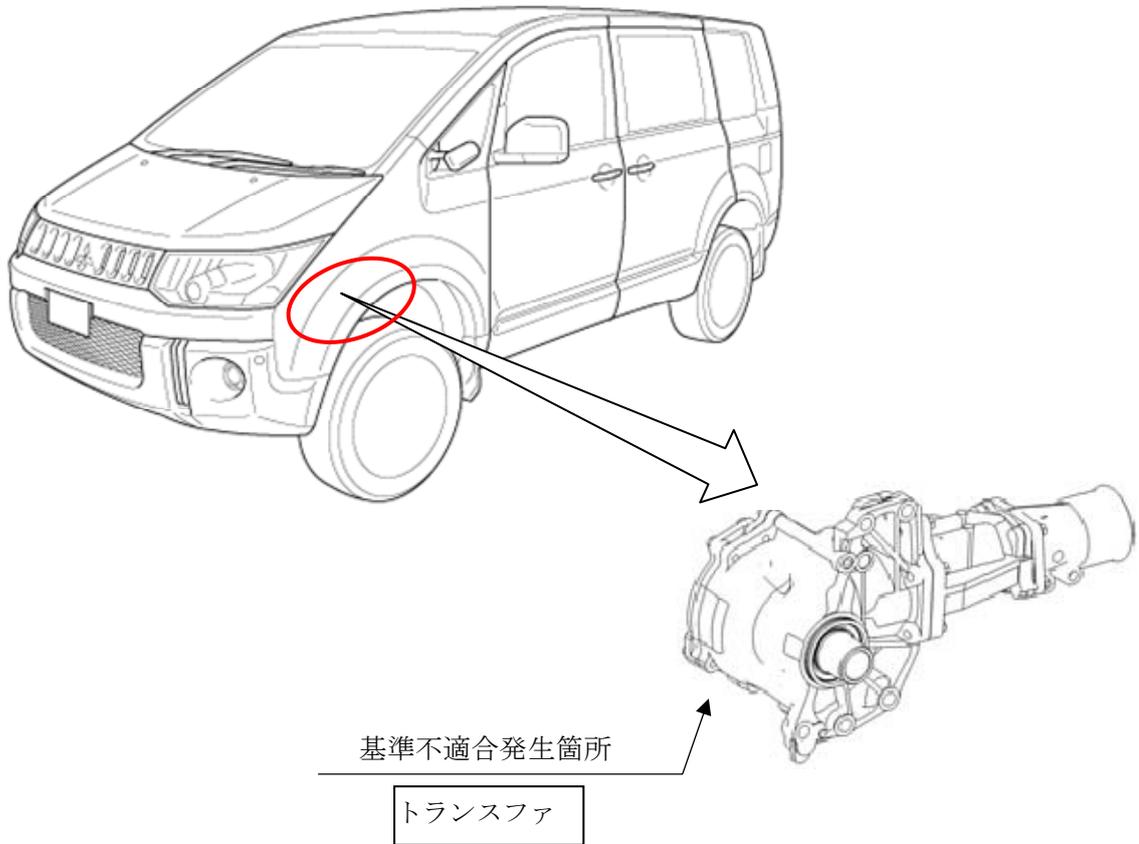
トランスファのオイルシール取付穴加工が不適切なため、オイルシールが抜けるものがある。そのため、オートマチックトランスミッションフルード(ATF)がトランスファへ流出し、ATF油圧が低下し、変速不良とともにエンジン警告灯、警告表示が点灯し、最悪の場合、走行不能に至るおそれがある。

全車両、トランスファを点検し、該当するものはトランスファを良品と交換する。
