# 改善箇所説明図

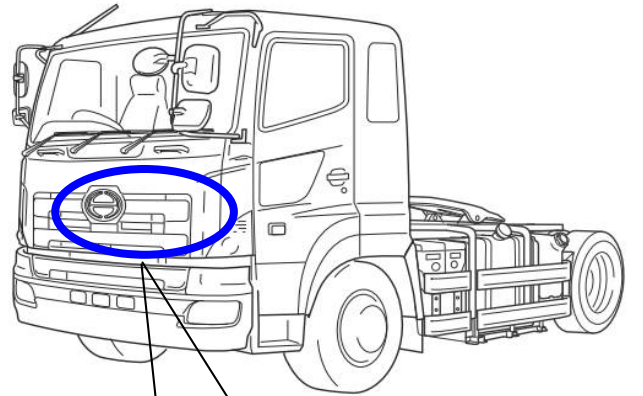
変速機ECU

注：□内はプログラムを書き換える部品を示す。

大型トラックの12段機械式自動変速機において、制御プログラムが不適切なため、ギヤのセレクト位置を検出できないことがある。そのため、ギヤが誤った位置に自動変速され、最悪の場合、運転者が後退位置に操作しているにもかかわらず、車両が前進するおそれがある。

全車両、自動変速機の制御プログラムを対策したプログラムに書き換える。

識別：ネームプレートに白色ペイントを塗布する。
