## 改善箇所説明図

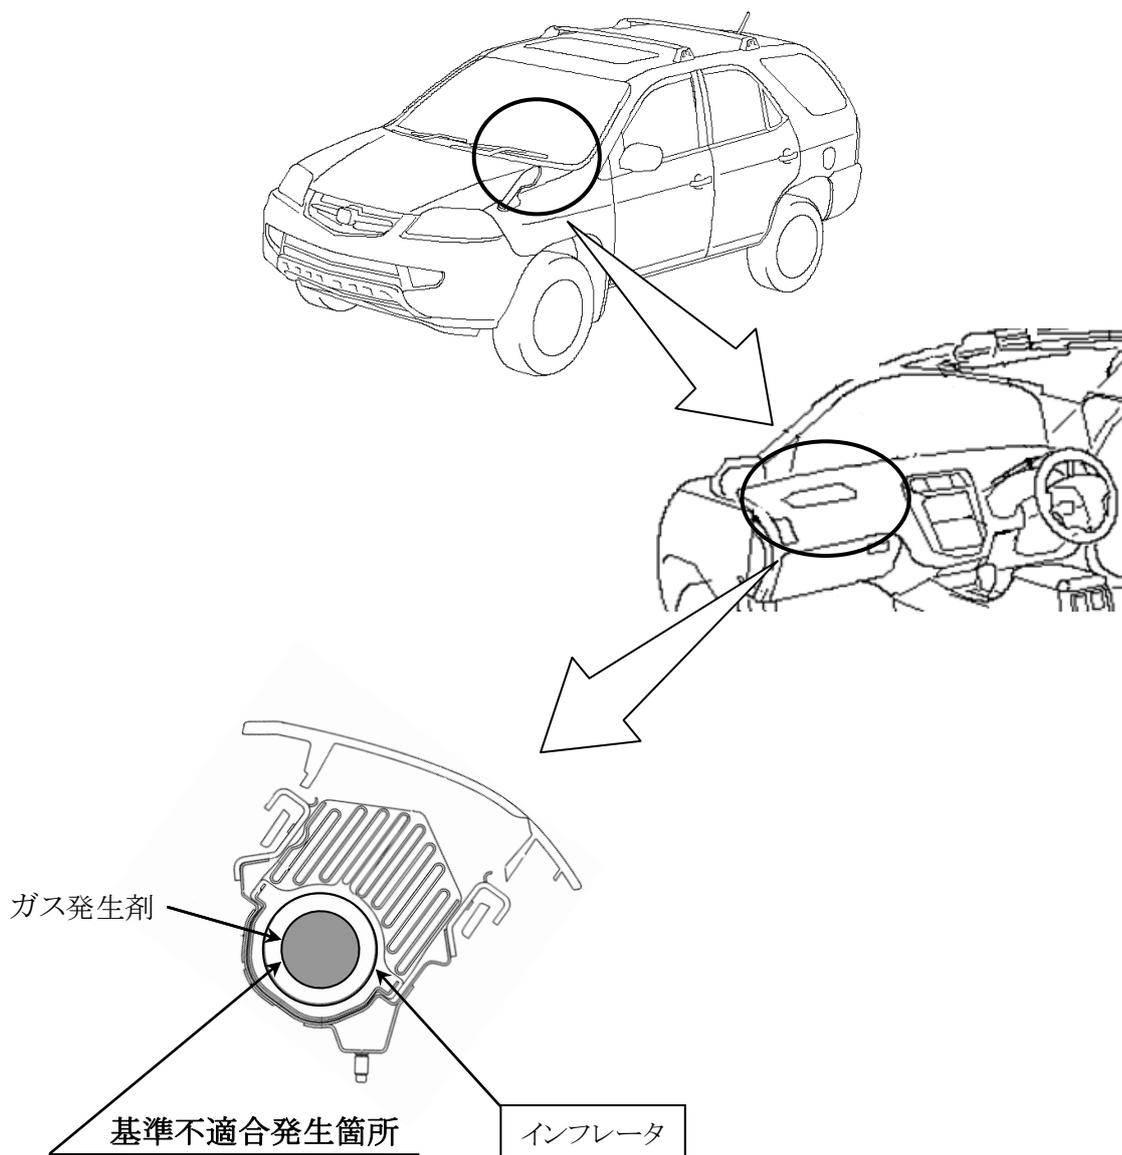
助手席用エアバッグのインフレーター（膨張装置）において、ガス発生剤の成型工程が不適切又は成型後の吸湿防止措置が不適切なため、密度が不足したガス発生剤が組み込まれたものがある。そのため、エアバッグ展開時にインフレーター内圧が異常上昇し、インフレーター容器が破損して飛び散り、出火したり乗員が負傷するおそれがある。

全車両、当該インフレーターを良品に交換する。なお、改善措置用部品の準備に時間を要することから、部品が供給できるまでの暫定措置として、助手席用エアバッグの機能を停止するとともに、助手席サンバイザ部に当該エアバッグが作動しない旨の警告を表示する。

識別：助手席ドアの上側ヒンジ部下側ボルト頭部に黄色ペイントを塗布する。
