改善箇所説明図

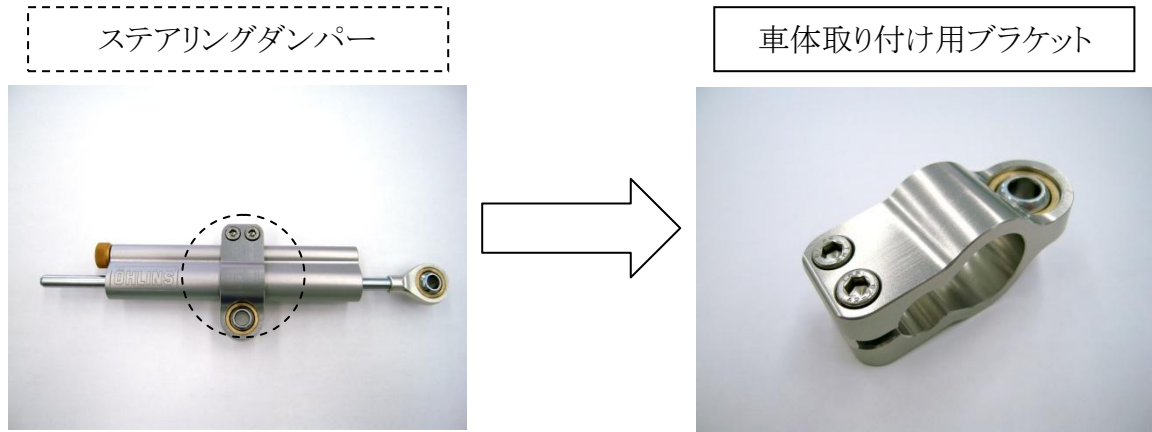
不具合発生箇所

オーリンズ製ステアリングダンパーの車体取り付け用ブラケットの材質が不適切なため、使用過程において破断してハンドル操作性が悪化するおそれがある。

製品番号及びバッチナンバーを確認し、該当するものは、該当ブラケットを対策品に交換する。
