## 【改善箇所説明図】

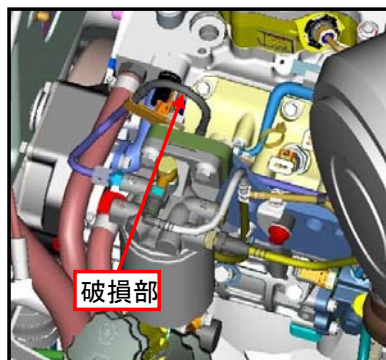
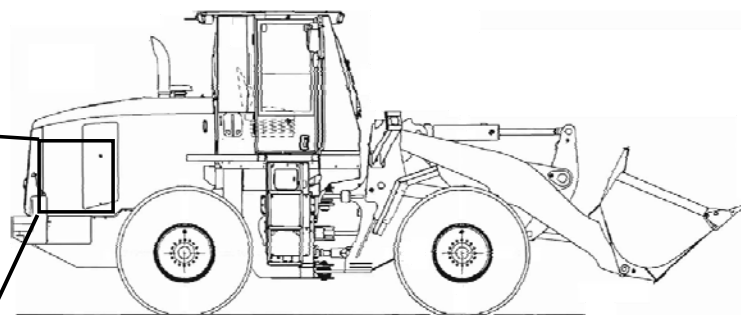
### 不具合発生箇所

ショベルローダの燃料配管において、配管形状および素材が不適切であったため、燃料ポンプの脈動負荷により燃料配管に亀裂が発生するものがある。そのため、そのままの状態で使用を続けると、亀裂が進行し燃料が漏れて火災が発生するおそれがある。

燃料配管を対策品に変更する。
